Nr zlecenia: 93/27/06/2025/CarArena STANDARD

## Poglądowy Raport Stanu Technicznego

Zadanie: Ocena stanu technicznego i określenie wartości rynkowej pojazdu

| DANE IDENTYFIKACYJNE POJAZDU | | Dane: [O] VII-2025 | |
|---|---|---|---|
| Model pojazdu: | Ceed 1.4 MR`18 E6 | Nr Info-Ekspert: | 052-01227 |

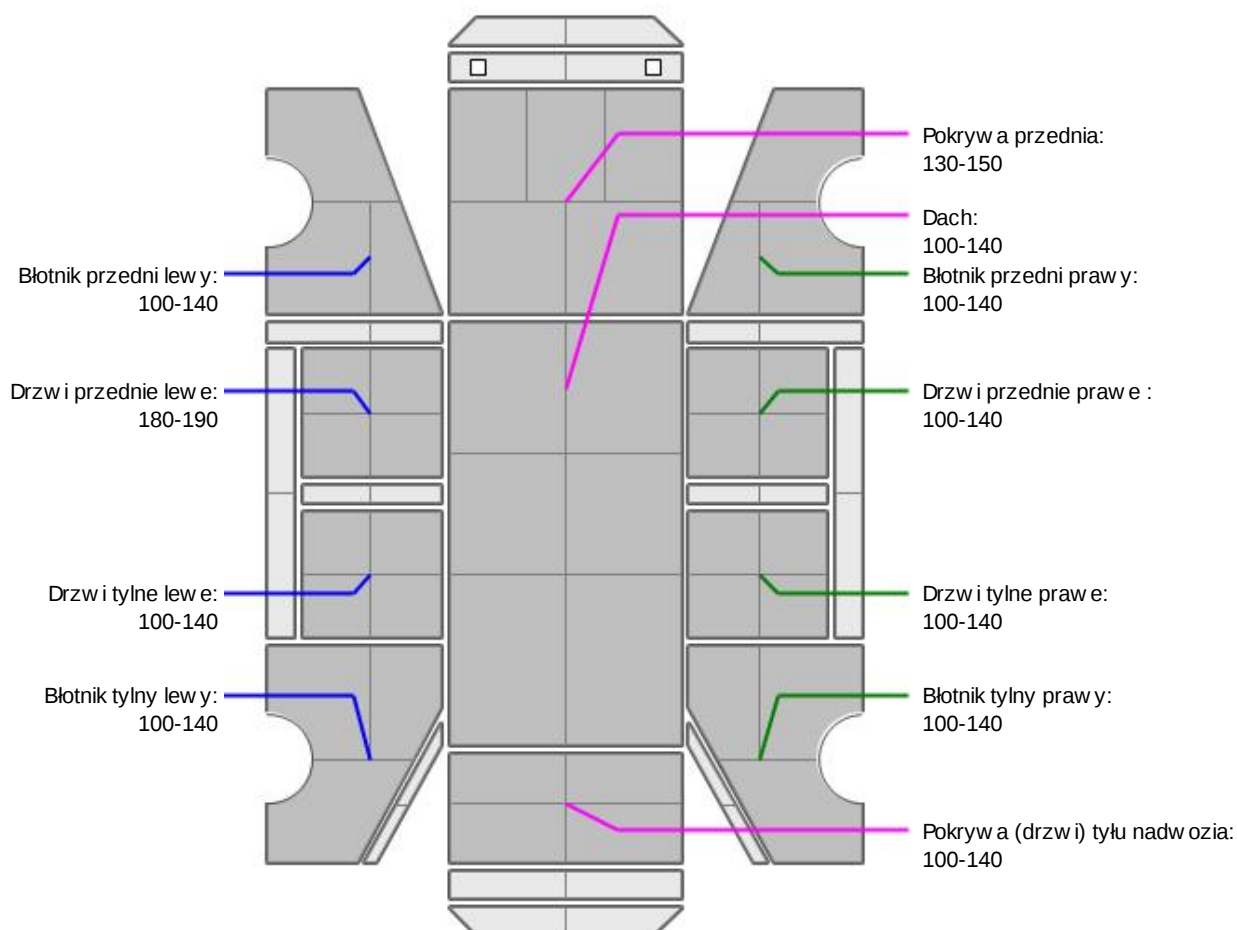
| L.p. | Nazwa elementu | L / P | Grubość powłoki [ $\mu\text{m}$ ] | Opis |
| 1 | Pokrywa przednia | | 130-150 | |
| 4 | Drzwi przednie | L | 180-190 | |

Podane przedziały grubości powłoki lakierowej, dotyczą punktów pomiarowych. Nie mogą być traktowane jako gwarancja, że grubość powłoki lakierowej w innych punktach nie wykracza poza te przedziały. Pomiar powłoki lakierowej został wykonany urządzeniem będącym w posiadaniu rzeczoznawcy. Pomiar wykonany innym przyrządem może się różnić.
