Nr zlecenia: 11/01/07/2025/CarArena STANDARD

## Poglądowy raport stanu technicznego

Zadanie: Ocena stanu technicznego i określenie wartości rynkowej pojazdu

| DANE IDENTYFIKACYJNE POJAZDU | | Dane: [O] VII-2025 | |
|---|---|---|---|
| Marka: | HYUNDAI | Nr rejestracyjny: | ZS347EJ |

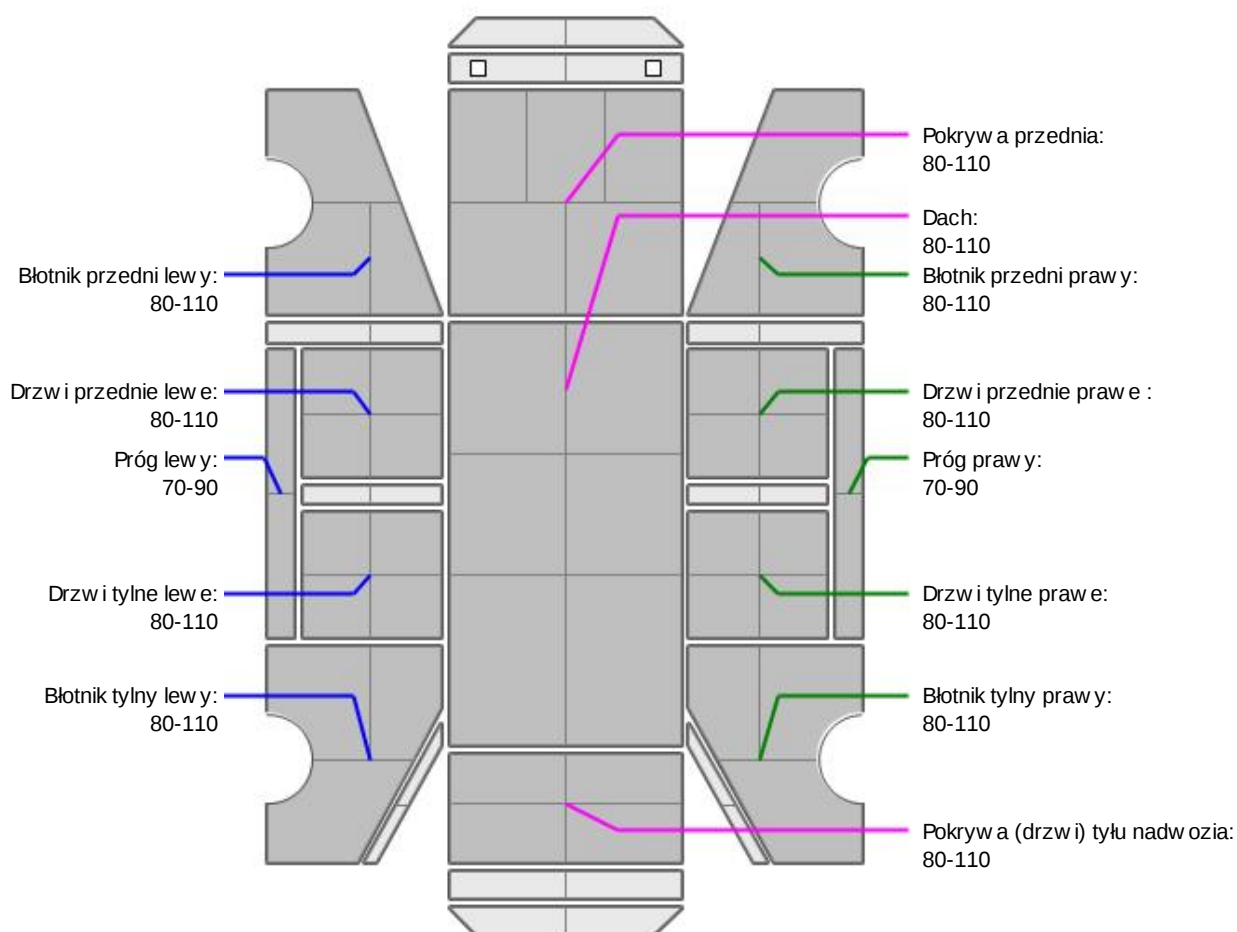
| L.p. | Nazwa elementu | L / P | Grubość powłoki [μm] | Opis |
| 1 | Pokrywa przednia | | 80-110 | |
| 2 | Dach | | 80-110 | |
| 3 | Błotnik przedni | L | 80-110 | |
| 4 | Próg | L | 70-90 | |
| 5 | Drzwi przednie | L | 80-110 | |

| 6 | Drzwi tylne | L | 80-110 | |
| 7 | Błotnik tylny | L | 80-110 | |
| 8 | Błotnik przedni | P | 80-110 | |
| 9 | Próg | P | 70-90 | |
| 10 | Drzwi przednie | P | 80-110 | |
| 11 | Drzwi tylne | P | 80-110 | |
| 12 | Błotnik tylny | P | 80-110 | |
| 13 | Pokrywa (drzwi) tyłu nadwozia | | 80-110 | |

Podane przedziały grubości powłoki lakierowej, dotyczą punktów pomiarowych. Nie mogą być traktowane jako gwarancja, że grubość powłoki lakierowej w innych punktach nie wykracza poza te przedziały. Pomiar powłoki lakierowej został wykonany urządzeniem będącym w posiadaniu rzeczoznawcy. Pomiar wykonany innym przyrządem może się różnić.
