Nr zlecenia: 55/14/07/2025/CarArena STANDARD

## Poglądowy raport stanu technicznego

Zadanie: Ocena stanu technicznego i określenie wartości rynkowej pojazdu

| DANE IDENTYFIKACYJNE POJAZDU | | Dane: [O] VII-2025 | |
|---|---|---|---|
| Model pojazdu: | Ceed 1.0 MR`18 E6 | Nr Info-Ekspert: | 052-01215 |

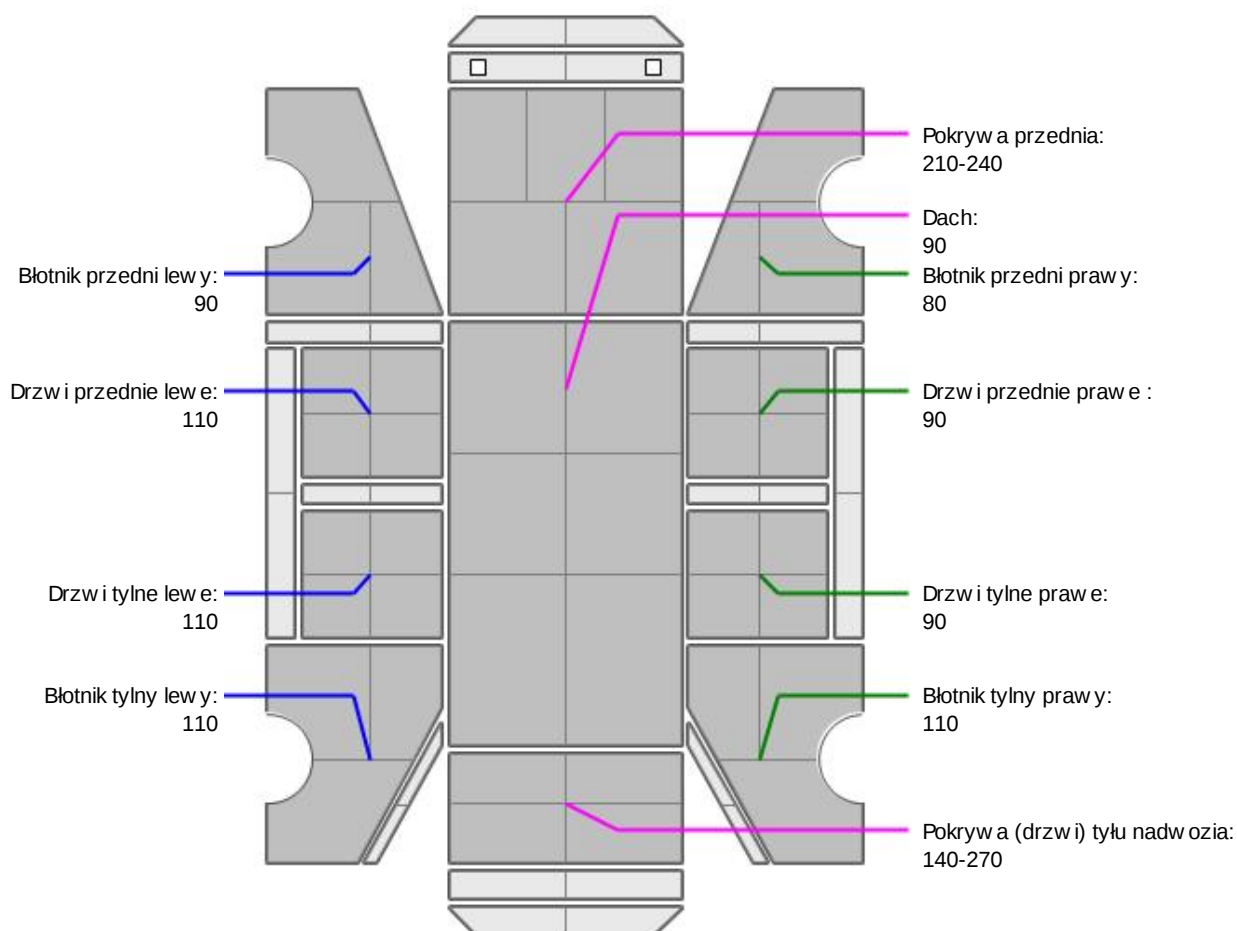
## NADWOZIE – Opis powłoki lakierowej

| L.p. | Nazwa elementu | L / P | Grubość powłoki [μm] | Opis |
|---|---|---|---|---|
| 1 | Pokrywa przednia | | 210-240 | |
| 2 | Dach | | 90 | |
| 3 | Błotnik przedni | L | 90 | |
| 4 | Drzwi przednie | L | 110 | |
| 5 | Drzwi tylne | L | 110 | |
| 6 | Błotnik tylny | L | 110 | |
| 7 | Błotnik przedni | P | 80 | |
| 8 | Drzwi przednie | P | 90 | |
| 9 | Drzwi tylne | P | 90 | |
| 10 | Błotnik tylny | P | 110 | |
| 11 | Pokrywa (drzwi) tyłu nadwozia | | 140-270 | |
