## P o g l ą d o w y   R a p o r t   S t a n u   T e c h n i c z n e g o

Zadanie: Ocena stanu technicznego i określenie wartości rynkowej pojazdu

| DANE IDENTYFIKACYJNE POJAZDU | | Dane: [O] VII-2025 | |
|---|---|---|---|
| Marka: | <b>KIA</b> | Nr rejestracyjny: | <b>W1794LC</b> |
| Model pojazdu: | <b>Ceed 1.0 MR`18 E6</b> | Nr Info-Ekspert: | <b>052-01215</b> |

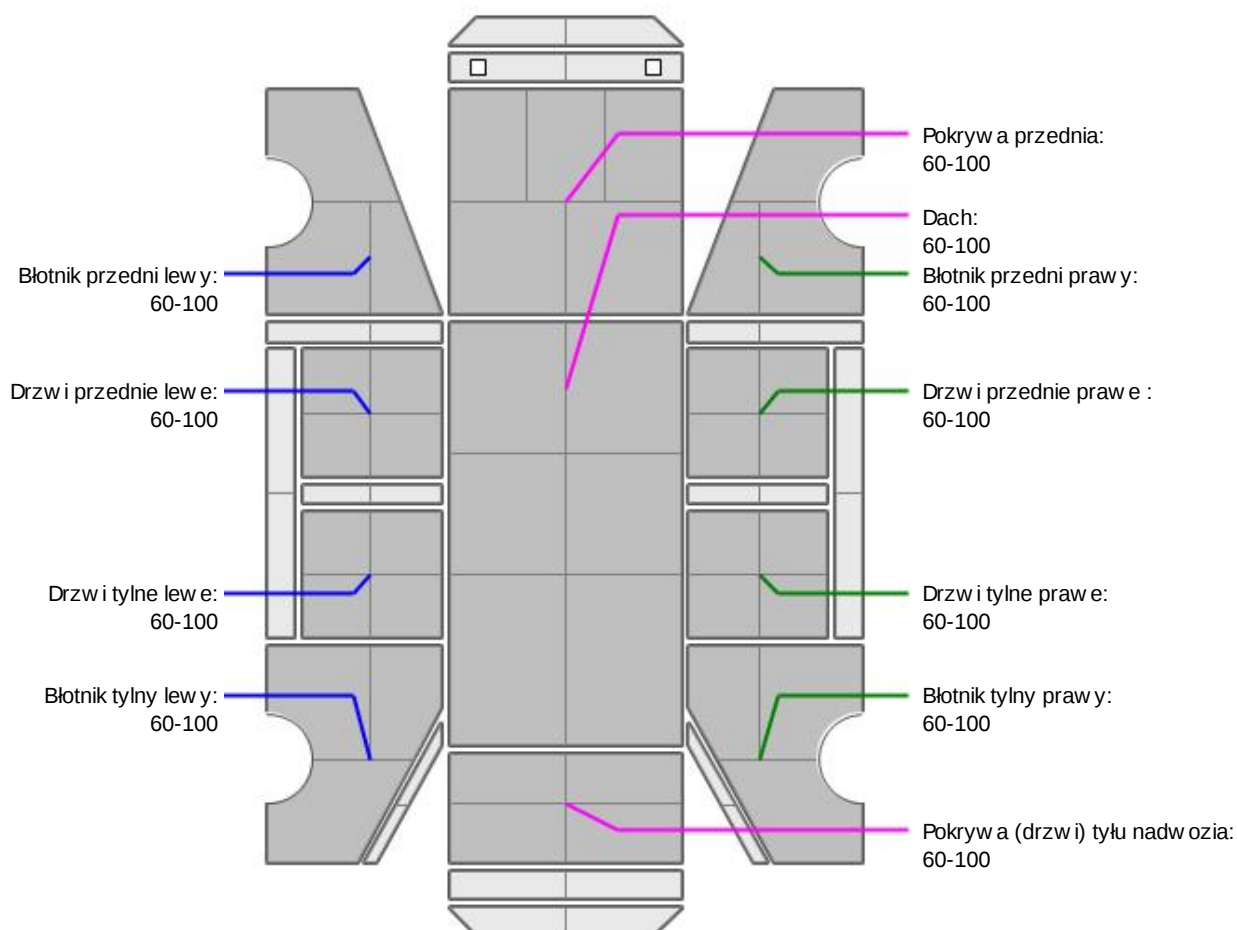
| L.p. | Nazwa elementu | L / P | Grubość powłoki [μm] | Opis |

Podane przedziały grubości powłoki lakierowej, dotyczą punktów pomiarowych. Nie mogą być traktowane, jako gwarancja, że grubość powłoki lakierowej w innych punktach nie wykracza poza te przedziały. Pomiar powłoki lakierowej został wykonany urządzeniem będącym w posiadaniu rzeczoznawcy. Pomiar wykonany innym przyrządem może się różnić.
