## Poglądowy Raport Stanu Technicznego

Zadanie: Ocena stanu technicznego i określenie wartości rynkowej pojazdu

| DANE IDENTYFIKACYJNE POJAZDU | | Dane: [O] VII-2025 | |
|---|---|---|---|
| Marka: | KIA | Nr rejestracyjny: | W1997LC |
| Model pojazdu: | Ceed 1.0 MR`18 E6 | Nr Info-Ekspert: | 052-01215 |

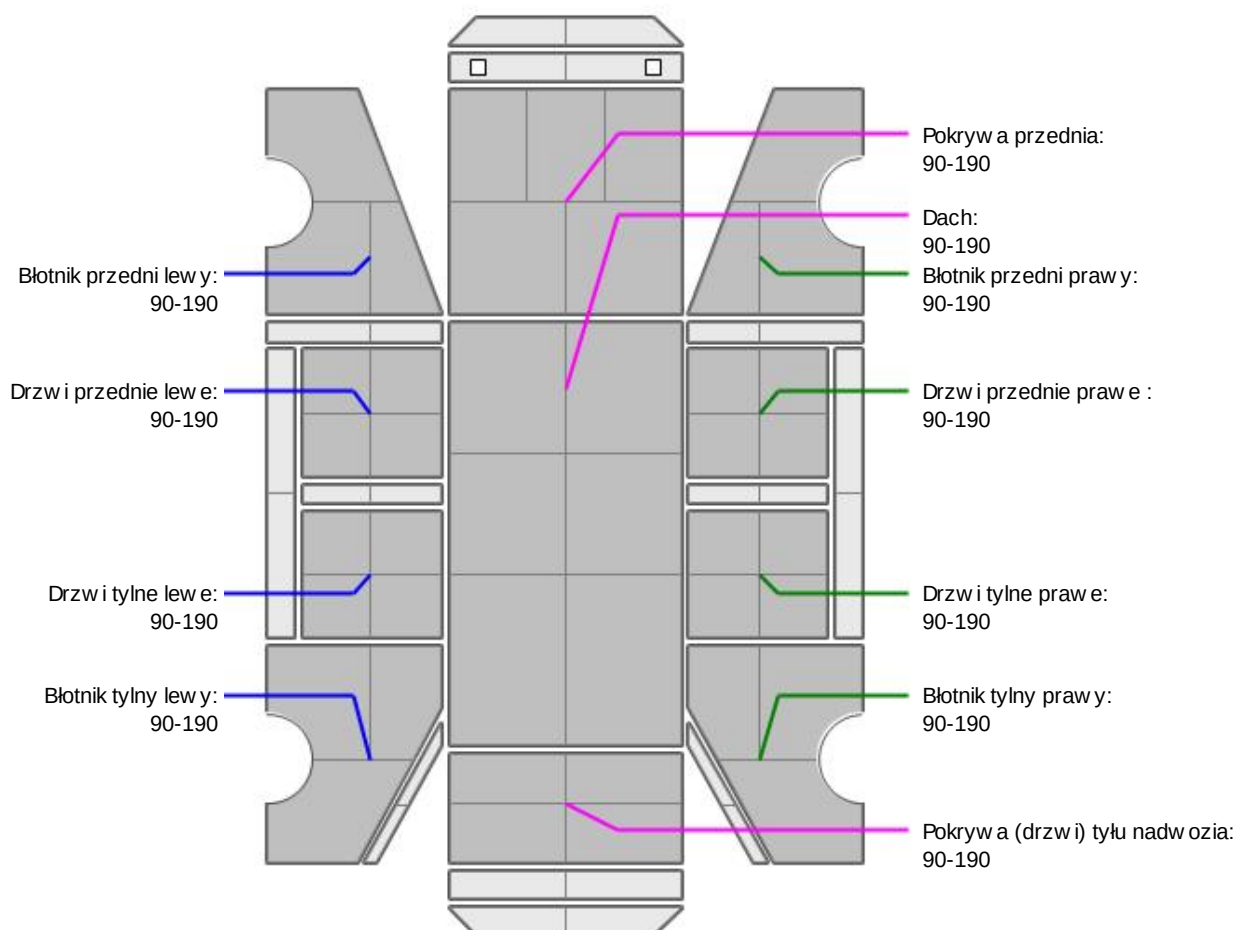
## NADWOZIE – Opis powłoki lakierowej

| L.p. | Nazwa elementu | L / P | Grubość powłoki [µm] | Opis |
| 1 | Pokrywa przednia | | 90-190 | |
| 2 | Dach | | 90-190 | |
| 3 | Błotnik przedni | L | 90-190 | |
| 4 | Drzwi przednie | L | 90-190 | |
| 5 | Drzwi tylne | L | 90-190 | |
| 6 | Błotnik tylny | L | 90-190 | |
| 7 | Błotnik przedni | P | 90-190 | |
| 8 | Drzwi przednie | P | 90-190 | |
| 9 | Drzwi tylne | P | 90-190 | |
| 10 | Błotnik tylny | P | 90-190 | |
| 11 | Pokrywa (drzwi) tyłu nadwozia | | 90-190 | |

Podane przedziały grubości powłoki lakierowej, dotyczą punktów pomiarowych. Nie mogą być traktowane, jako gwarancja, że grubość powłoki lakierowej w innych punktach nie wykracza poza te przedziały. Pomiar powłoki lakierowej został wykonany urządzeniem będącym w posiadaniu rzeczoznawcy. Pomiar wykonany innym przyrządem może się różnić.
