Nr zlecenia: 25/09/07/2025/CarArena STANDARD

## Poglądowy raport stanu technicznego

Zadanie: Ocena stanu technicznego i określenie wartości rynkowej pojazdu

| DANE IDENTYFIKACYJNE POJAZDU | | Dane: [O] VII-2025 | |
|---|---|---|---|
| Model pojazdu: | Octavia III 2.0 TDI-CR MR`18 E6 | Nr Info-Ekspert: | 034-04200 |

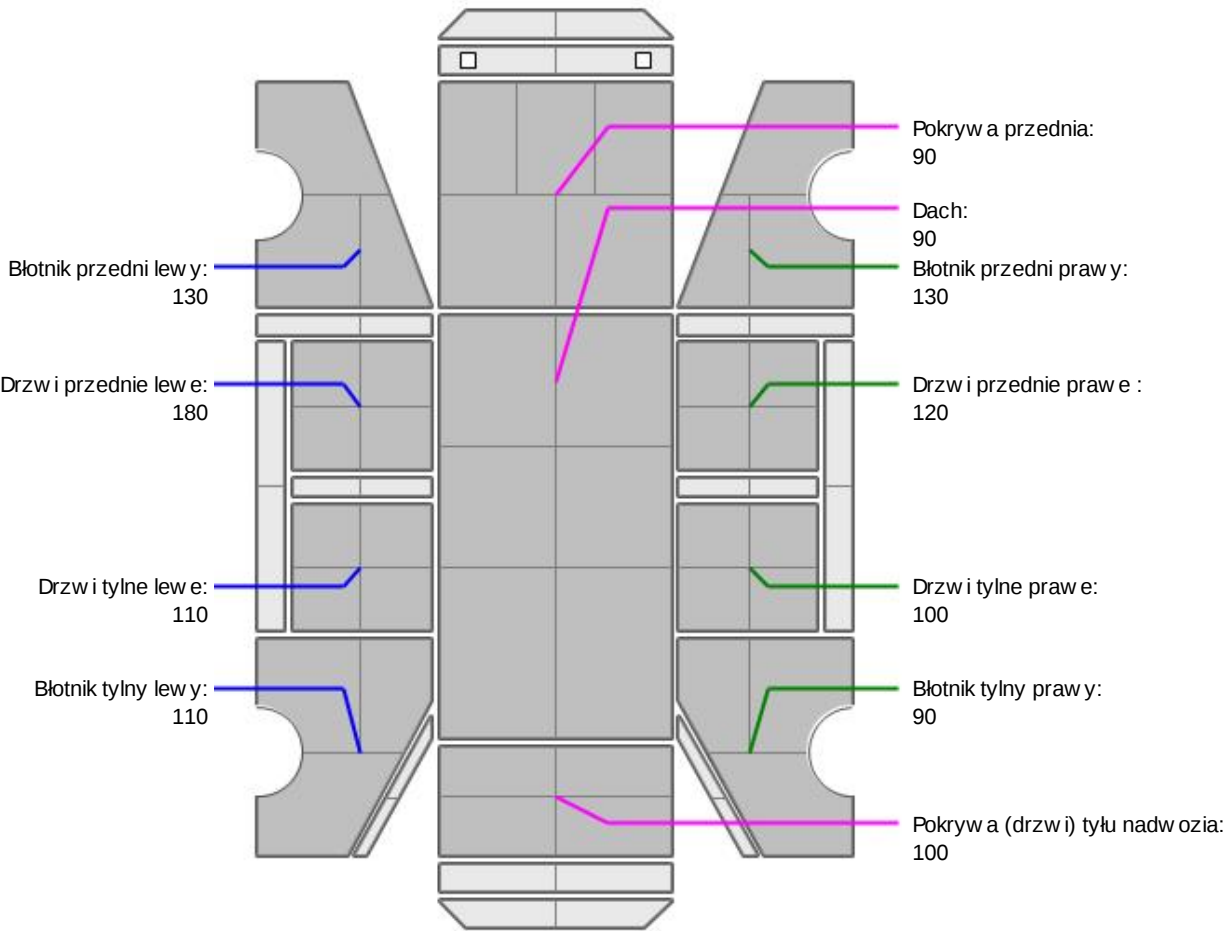
**NADWOZIE – Opis powłoki lakierowej**

| L.p. | Nazwa elementu | L / P | Grubość powłoki [µm] | Opis |
| 1 | Pokrywa przednia | | 90 | |
| 2 | Dach | | 90 | |
| 3 | Błotnik przedni | L | 130 | |
| 4 | Drzwi przednie | L | 180 | |
| 5 | Drzwi tylne | L | 110 | |
| 6 | Błotnik tylny | L | 110 | |
| 7 | Błotnik przedni | P | 130 | |
| 8 | Drzwi przednie | P | 120 | |
| 9 | Drzwi tylne | P | 100 | |
| 10 | Błotnik tylny | P | 90 | |
| 11 | Pokrywa (drzwi) tyłu nadwozia | | 100 | |
