## Poglądowy raport stanu technicznego

Zadanie: Ocena stanu technicznego i określenie wartości rynkowej pojazdu

| DANE IDENTYFIKACYJNE POJAZDU | | Dane: [O] VII-2025 | |
|---|---|---|---|
| Marka: | KIA | Nr rejestracyjny: | WU1158M |
| Model pojazdu: | Ceed 1.0 MR`18 E6 | Nr Info-Ekspert: | 052-01215 |

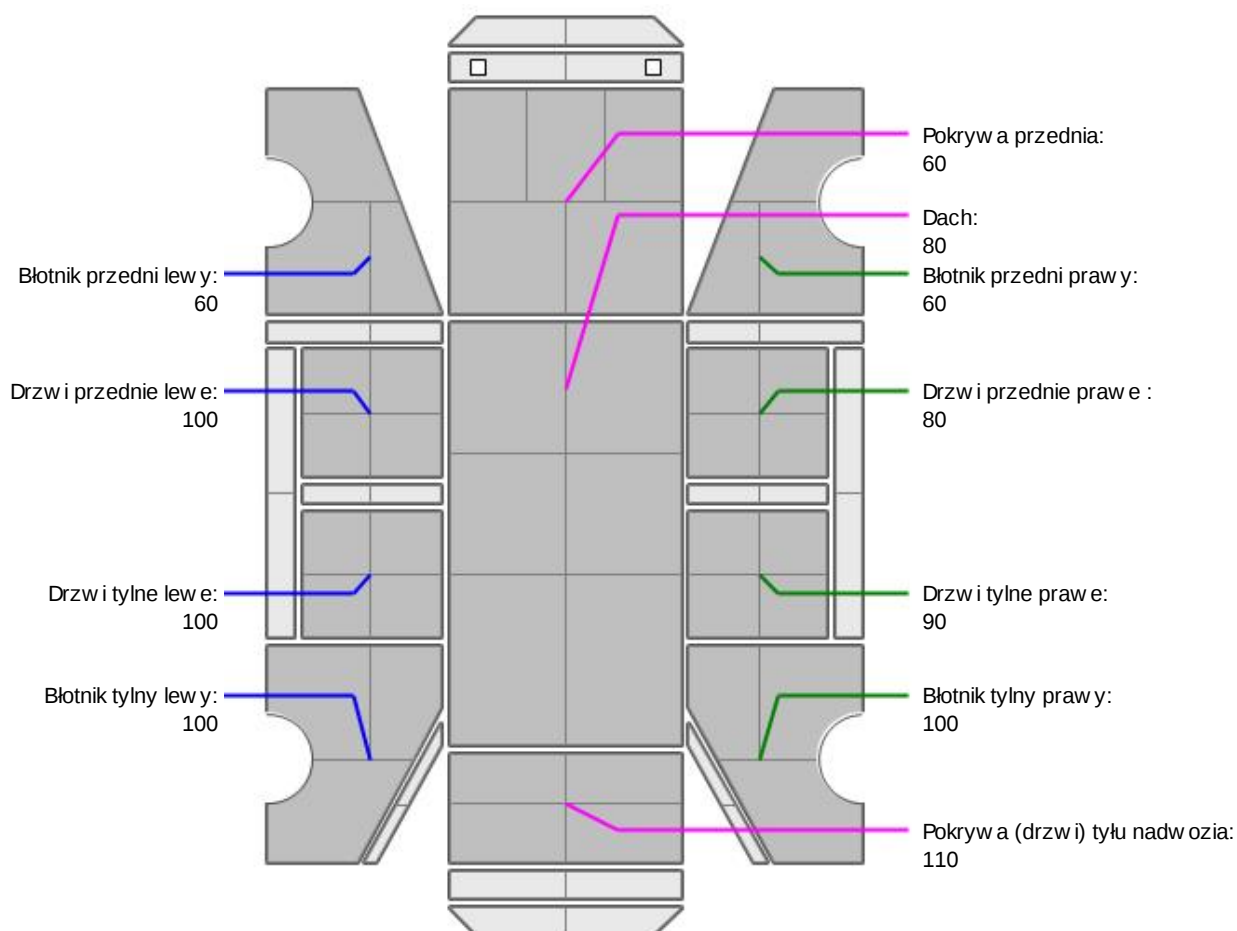
| L.p. | Nazwa elementu | L / P | Grubość powłoki [ $\mu\text{m}$ ] | Opis |
| 1 | Pokrywa przednia | | 60 | |
| 2 | Dach | | 80 | |
| 3 | Błotnik przedni | L | 60 | |
| 4 | Drzwi przednie | L | 100 | |
| 5 | Drzwi tylne | L | 100 | |
| 6 | Błotnik tylny | L | 100 | |
| 7 | Błotnik przedni | P | 60 | |
| 8 | Drzwi przednie | P | 80 | |
| 9 | Drzwi tylne | P | 90 | |
| 10 | Błotnik tylny | P | 100 | |
| 11 | Pokrywa (drzwi) tyłu nadwozia | | 110 | |
