# Poglądowy Raport Stanu Technicznego

Zadanie: Ocena stanu technicznego i określenie wartości rynkowej pojazdu

| DANE IDENTYFIKACYJNE POJAZDU (*) | | Dane: [C] VII-2025 | |
|---|---|---|---|
| Marka: | IVECO | Nr rejestracyjny: | PO4ML71 |
| Model pojazdu: | 70C18H Daily HI-MATIC MR`19 E6 7.2t | Nr Info-Ekspert: | 142-08616 |

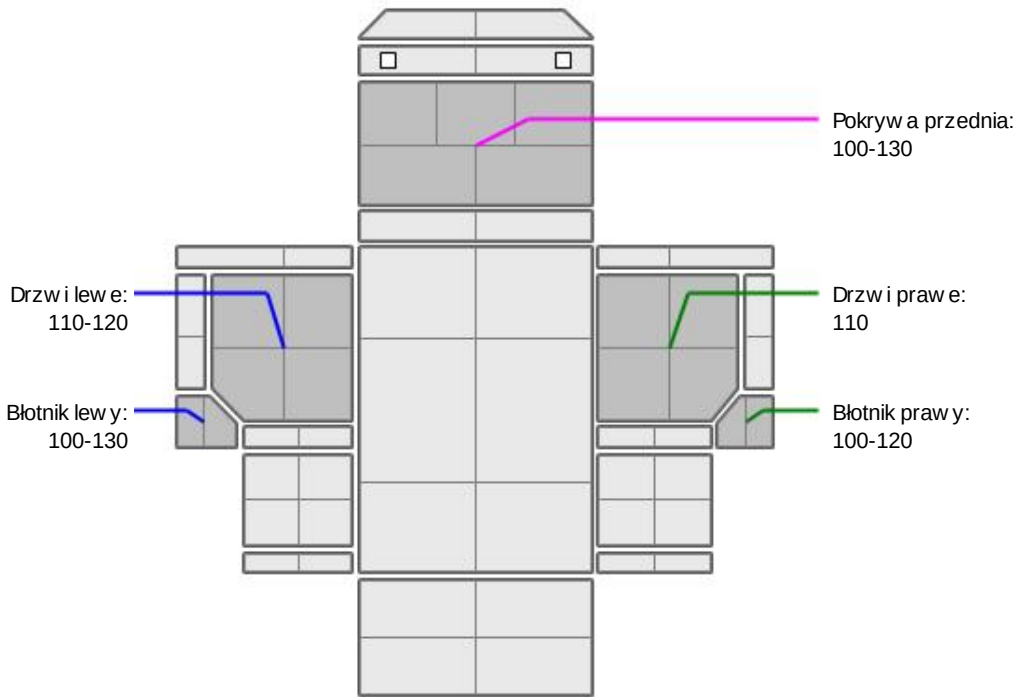
KABINA KIEROWCY – Opis powłoki lakierowej

| L.p. | Nazwa elementu | L / P | Grubość powłoki [µm] | Opis |
| 1 | Pokrywa przednia | | 100-130 | |
| 2 | Błotnik | L | 100-130 | |
| 3 | Drzwi | L | 110-120 | |
| 4 | Błotnik | P | 100-120 | |
| 5 | Drzwi | P | 110 | |
