## Poglądowy raport stanu technicznego

Zadanie: Ocena stanu technicznego i określenie wartości rynkowej pojazdu

| DANE IDENTYFIKACYJNE POJAZDU | | Dane: [O] VII-2025 | |
|---|---|---|---|
| Marka: | SKODA | Nr rejestracyjny: | FZ2554P |
| Model pojazdu: | Scala 1.6 TDI-CR MR`19 E6d | Nr Info-Ekspert: | 034-04263 |

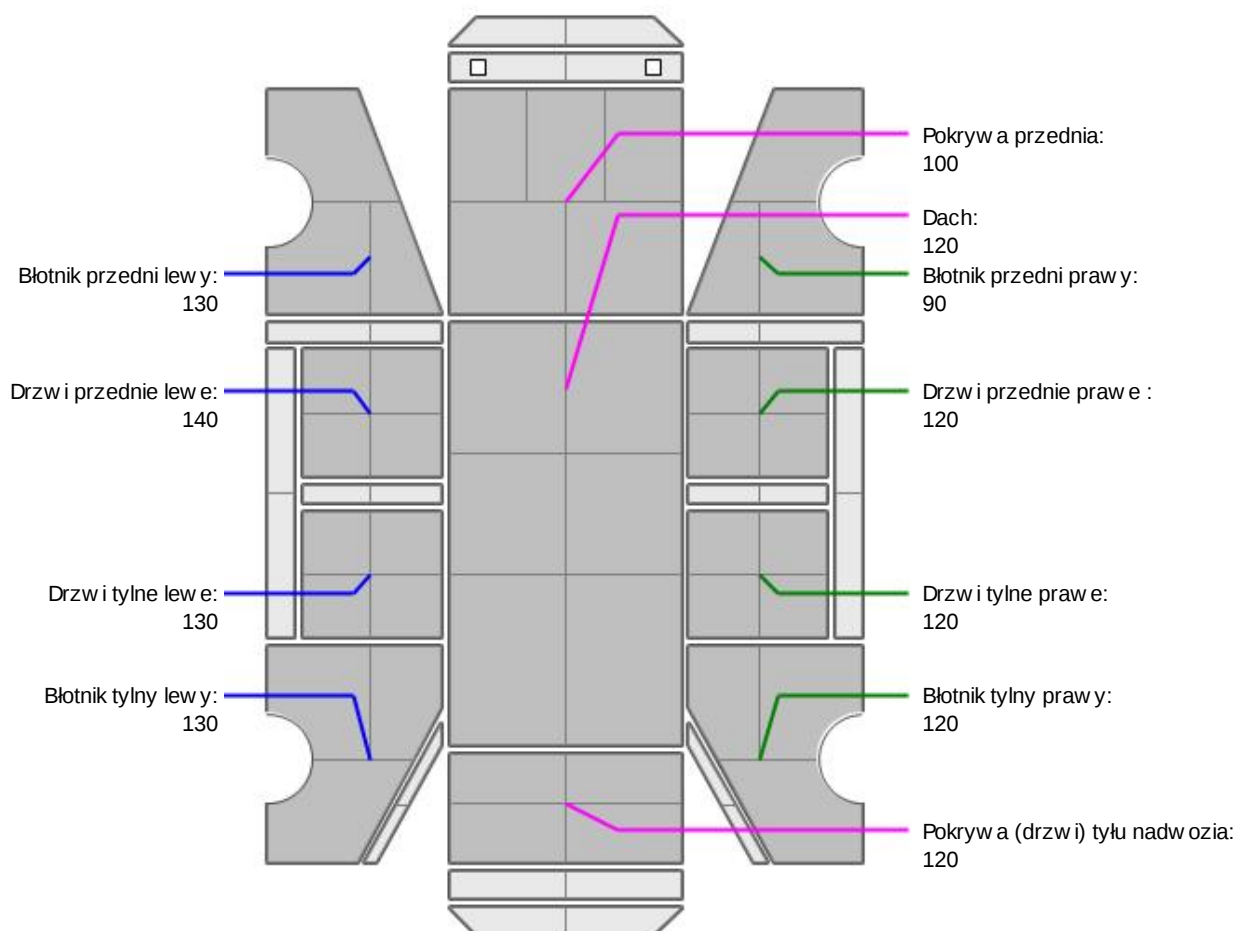
| L.p. | Nazwa elementu | L / P | Grubość powłoki<br>[μm] | Opis |
| 1 | Pokrywa przednia | | 100 | |
| 2 | Dach | | 120 | |
| 3 | Błotnik przedni | L | 130 | |
| 4 | Drzwi przednie | L | 140 | |
| 5 | Drzwi tylne | L | 130 | |
| 6 | Błotnik tylny | L | 130 | |
| 7 | Błotnik przedni | P | 90 | |
| 8 | Drzwi przednie | P | 120 | |
| 9 | Drzwi tylne | P | 120 | |
| 10 | Błotnik tylny | P | 120 | |
| 11 | Pokrywa (drzwi) tyłu nadwozia | | 120 | |
