## Pogladowy raport stanu technicznego

Zadanie: Ocena stanu technicznego i określenie wartości rynkowej pojazdu

| DANE IDENTYFIKACYJNE POJAZDU | | Dane: [O] VII-2025 | |
|---|---|---|---|
| Marka: | SKODA | Nr rejestracyjny: | FZ7213M |
| Model pojazdu: | Superb III 2.0 TDI MR`20 E6d | Nr Info-Ekspert: | 034-04302 |

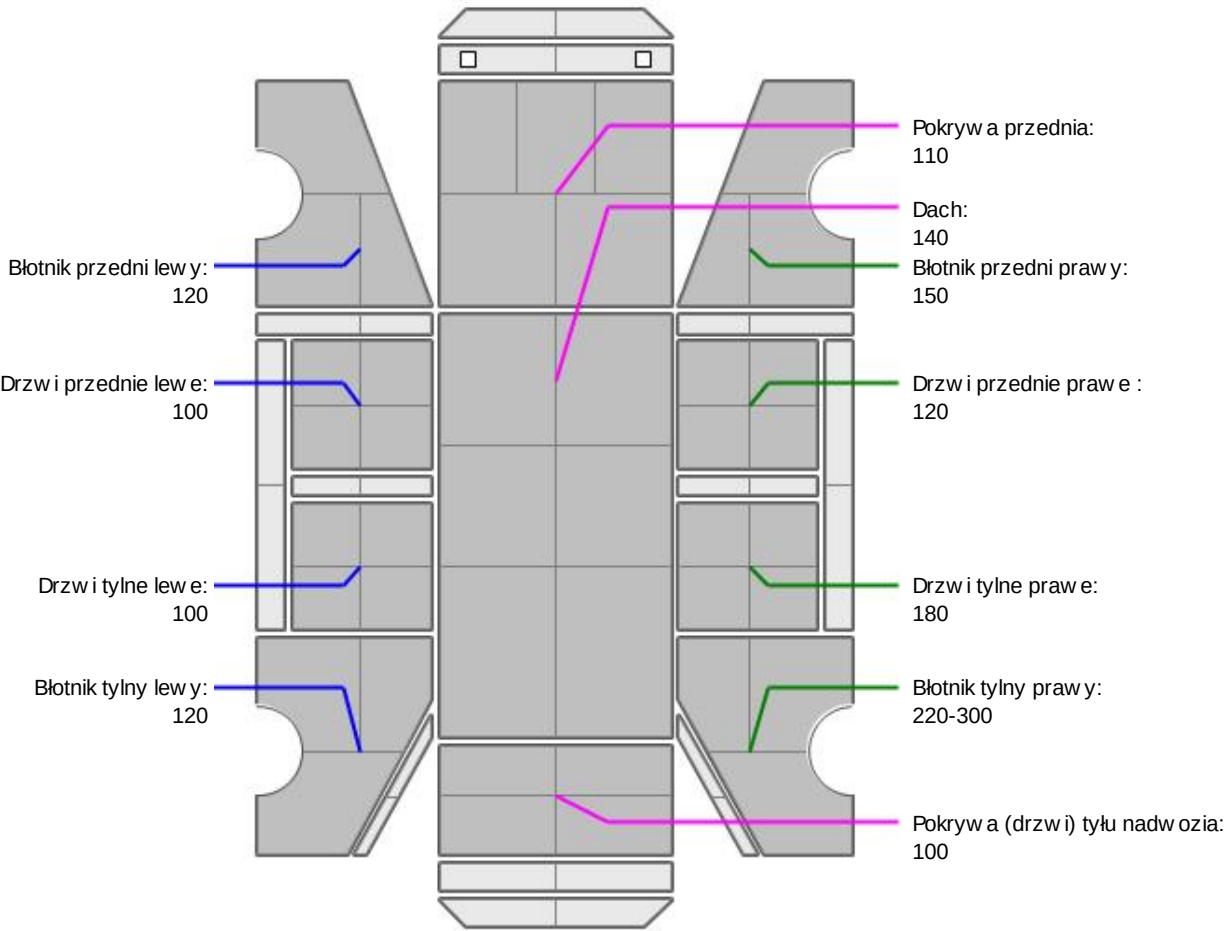
NADWOZIE – Opis powłoki lakierowej

| L.p. | Nazwa elementu | L / P | Grubość powłoki [µm] | Opis |
| 1 | Pokrywa przednia | | 110 | |
| 2 | Dach | | 140 | |
| 3 | Błotnik przedni | L | 120 | |
| 4 | Drzwi przednie | L | 100 | |
| 5 | Drzwi tylne | L | 100 | |
| 6 | Błotnik tylny | L | 120 | |
| 7 | Błotnik przedni | P | 150 | |
| 8 | Drzwi przednie | P | 120 | |
| 9 | Drzwi tylne | P | 180 | |
| 10 | Błotnik tylny | P | 220-300 | |
| 11 | Pokrywa (drzwi) tyłu nadwozia | | 100 | |

Podane przedziały grubości powłoki lakierowej, dotyczą punktów pomiarowych. Nie mogą być traktowane jako gwarancja, że grubość powłoki lakierowej w innych punktach nie wykracza poza te przedziały. Pomiar powłoki lakierowej został wykonany urządzeniem będącym w posiadaniu rzeczoznawcy. Pomiar wykonany innym przyrządem może się różnić.
