## EKSPERTYZA TECHNICZNA NR SM-265/2025\_TK799CF

Numer rejestracyjny: TK799CF  
Numer nadwozia: ZCFC335B1J5229655  
Marka: IVECO  
Model: Daily 35S15 Euro 6 2998ccm - 146KM 3,5t 16-19  
Typ: Daily 35S15  
Data pierwszej rejestracji: 24.08.2018  
Rok produkcji: 2018

#### OCENA STANU TECHNICZNEGO POJAZDU.

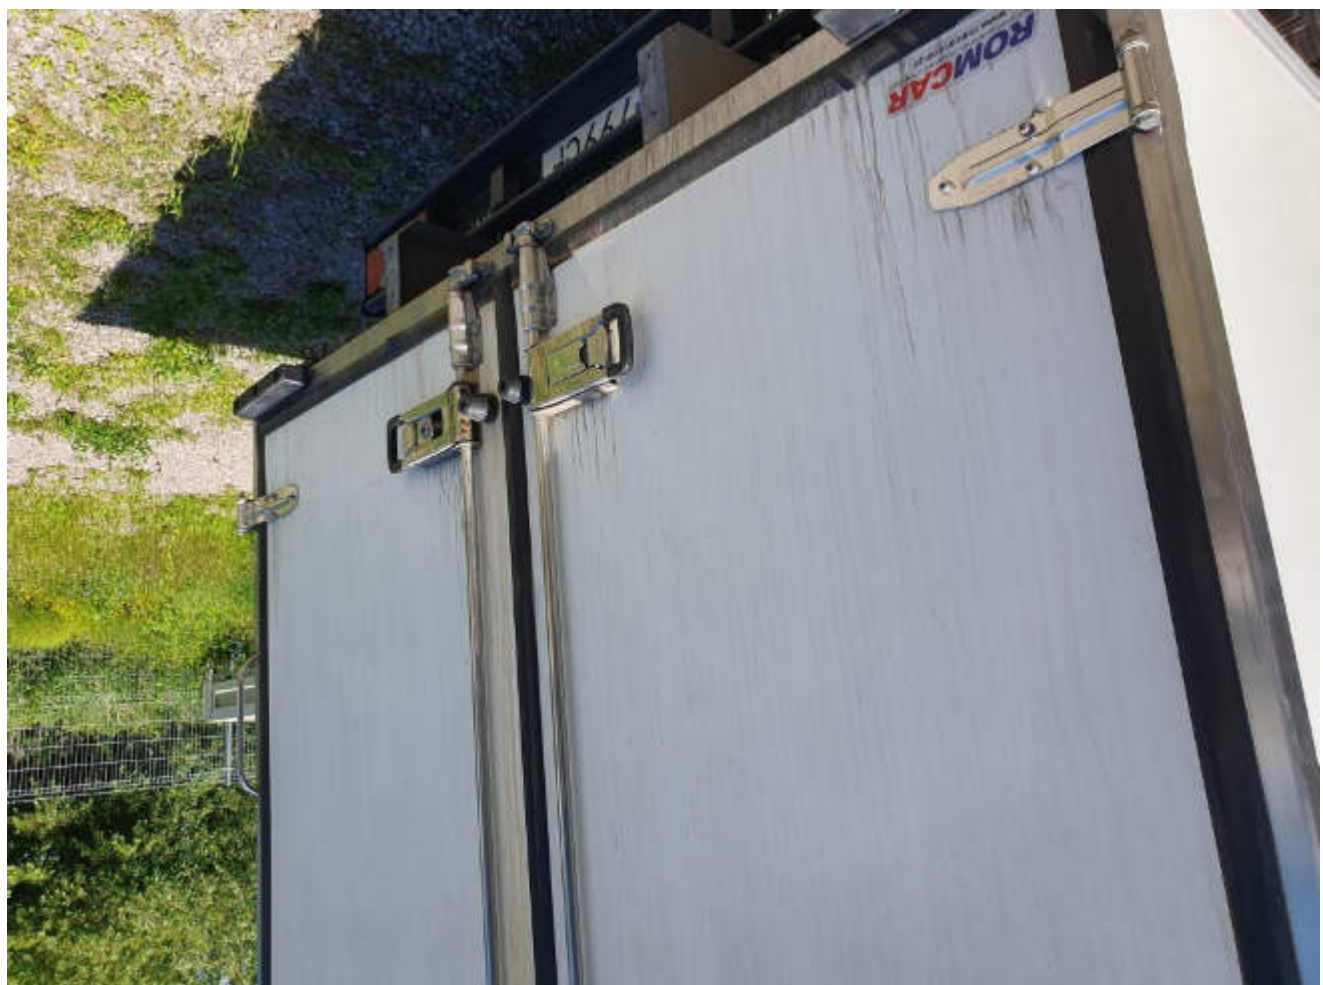
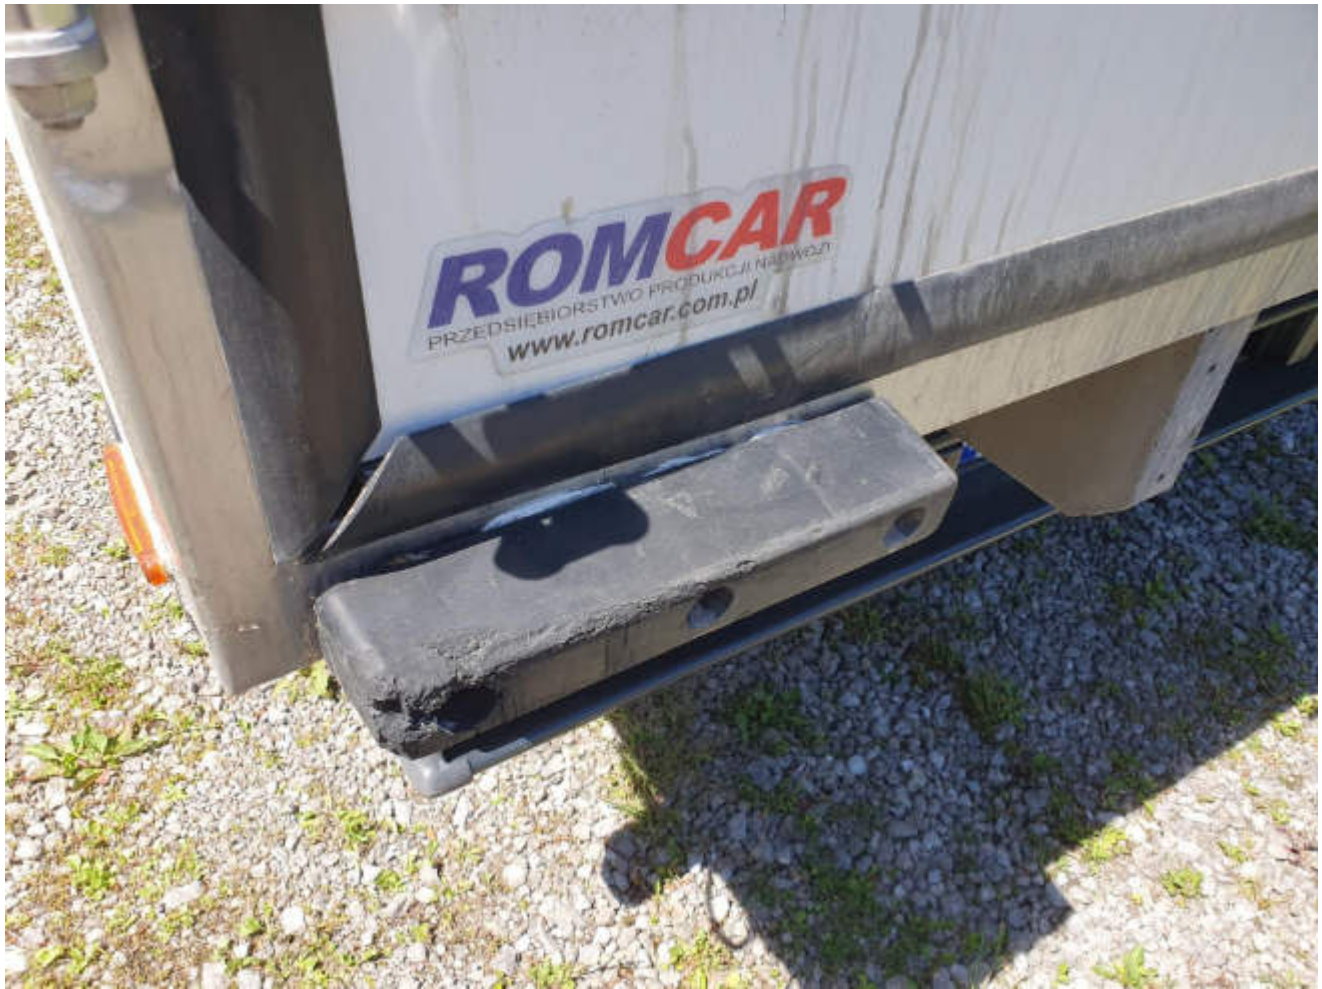
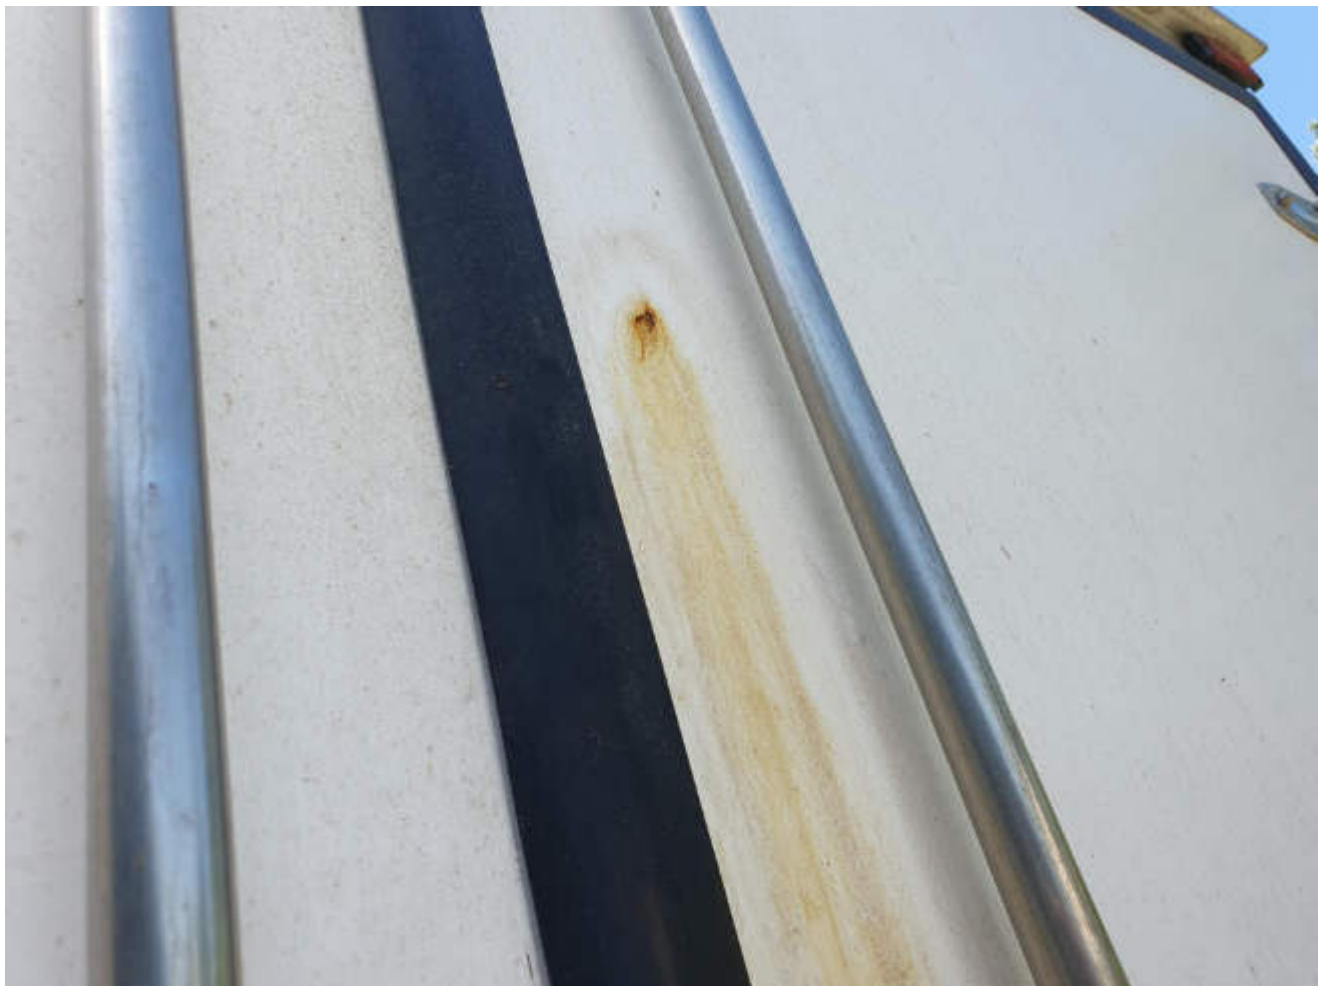
e32\*2007/46\*0202\*09

Etap II

ZCFC335B1J5229655

| Nr Seryjny | 203/18 | |
| Typ | IS35SI2AA | /N |

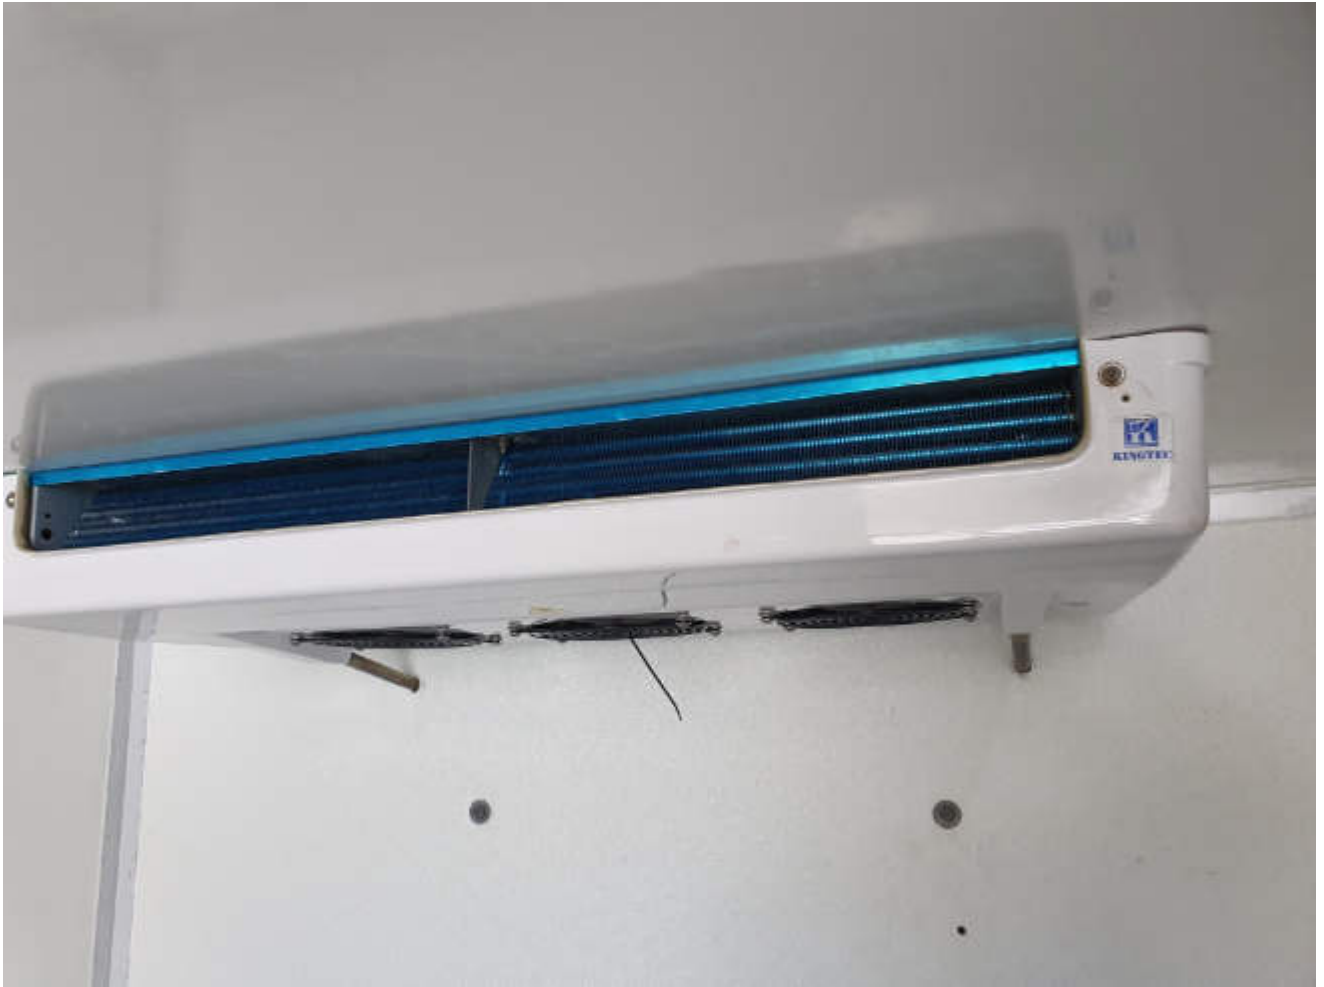
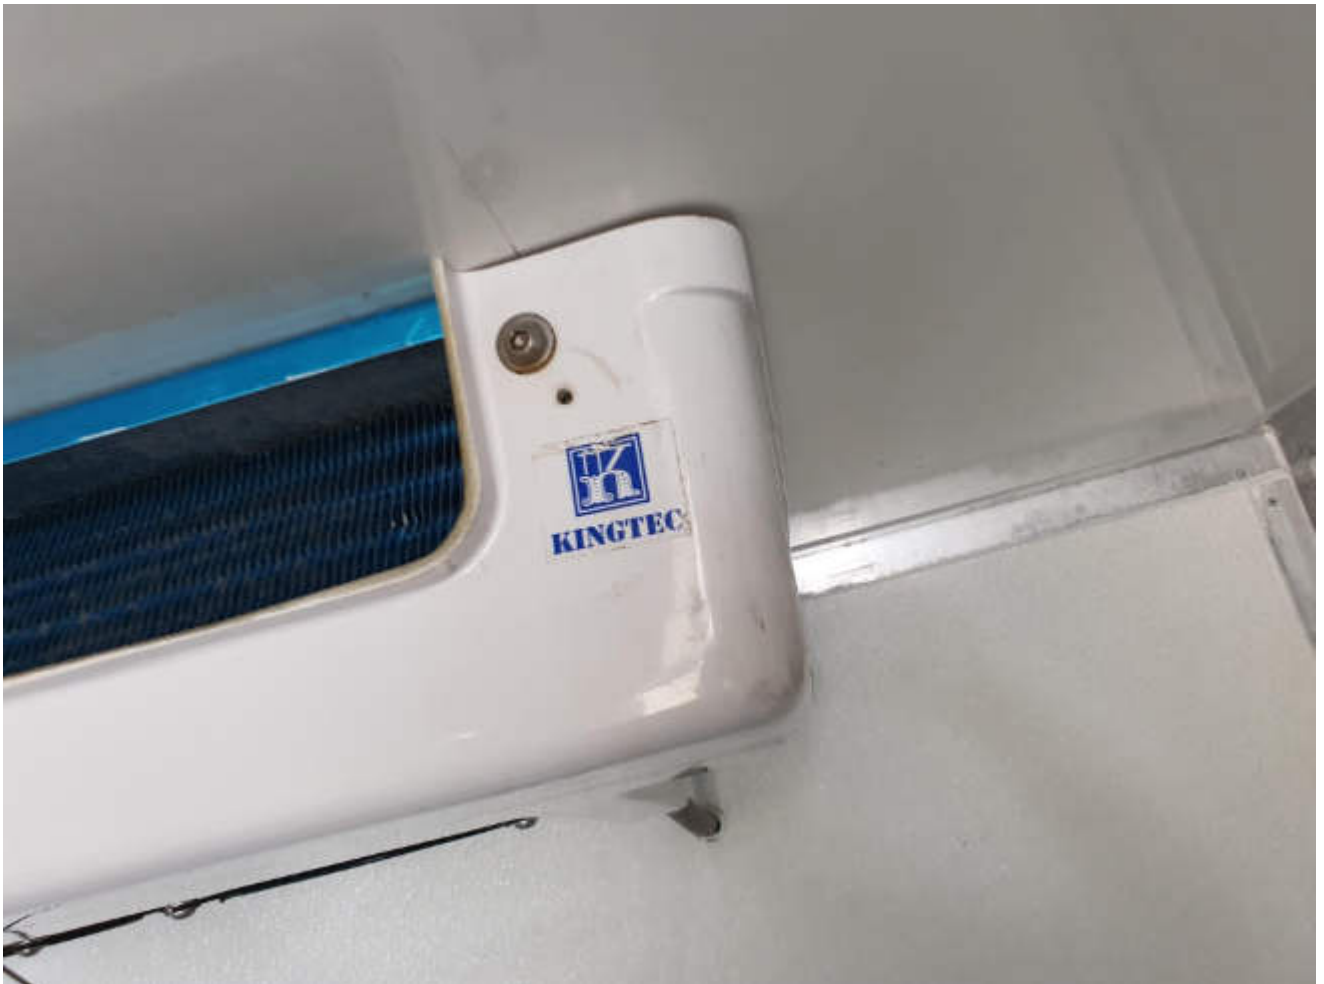
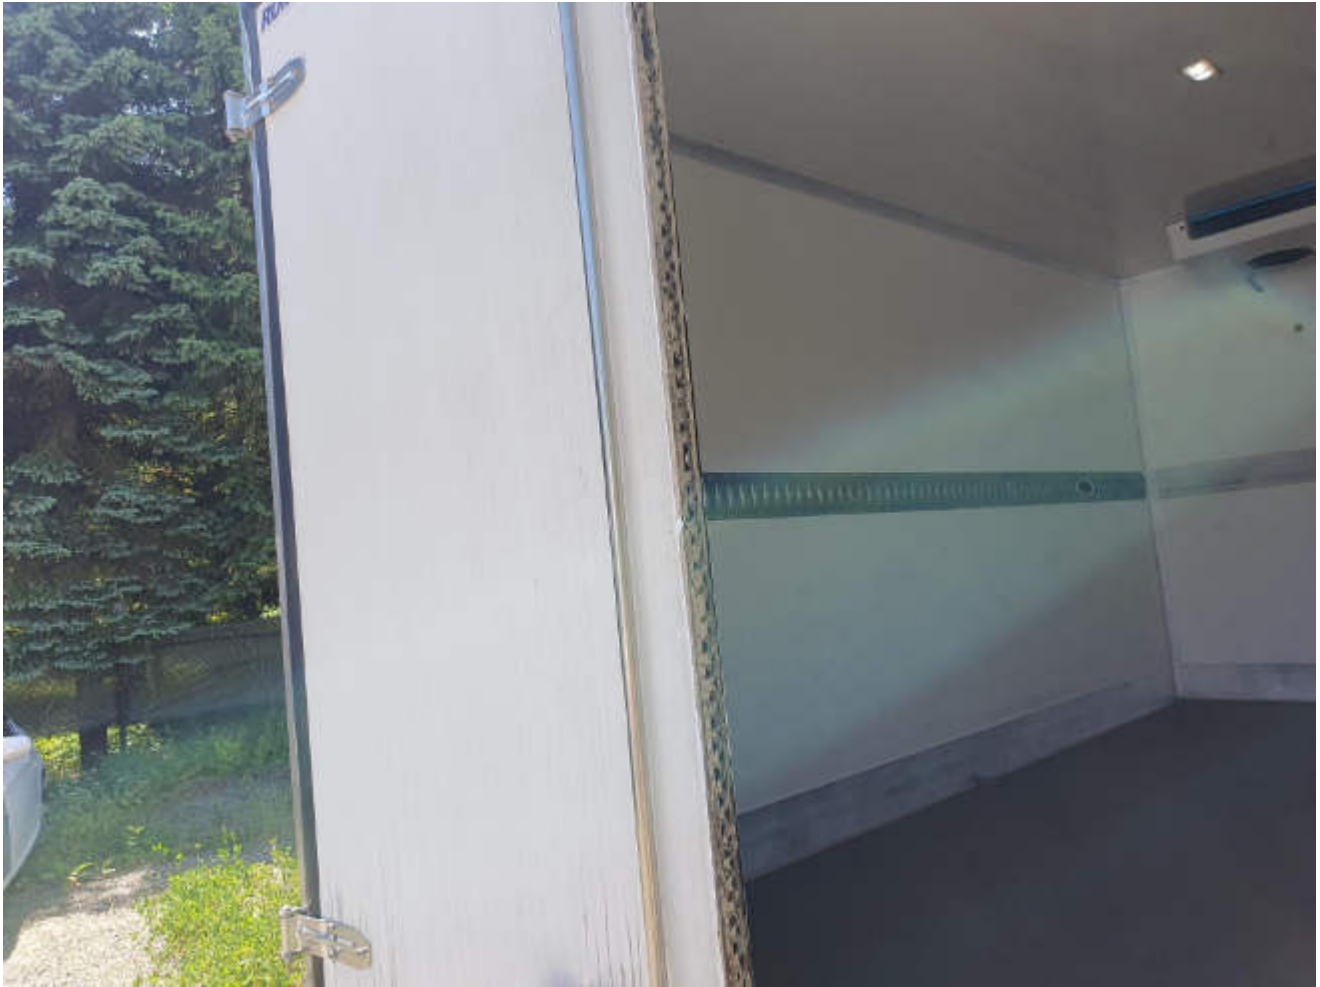
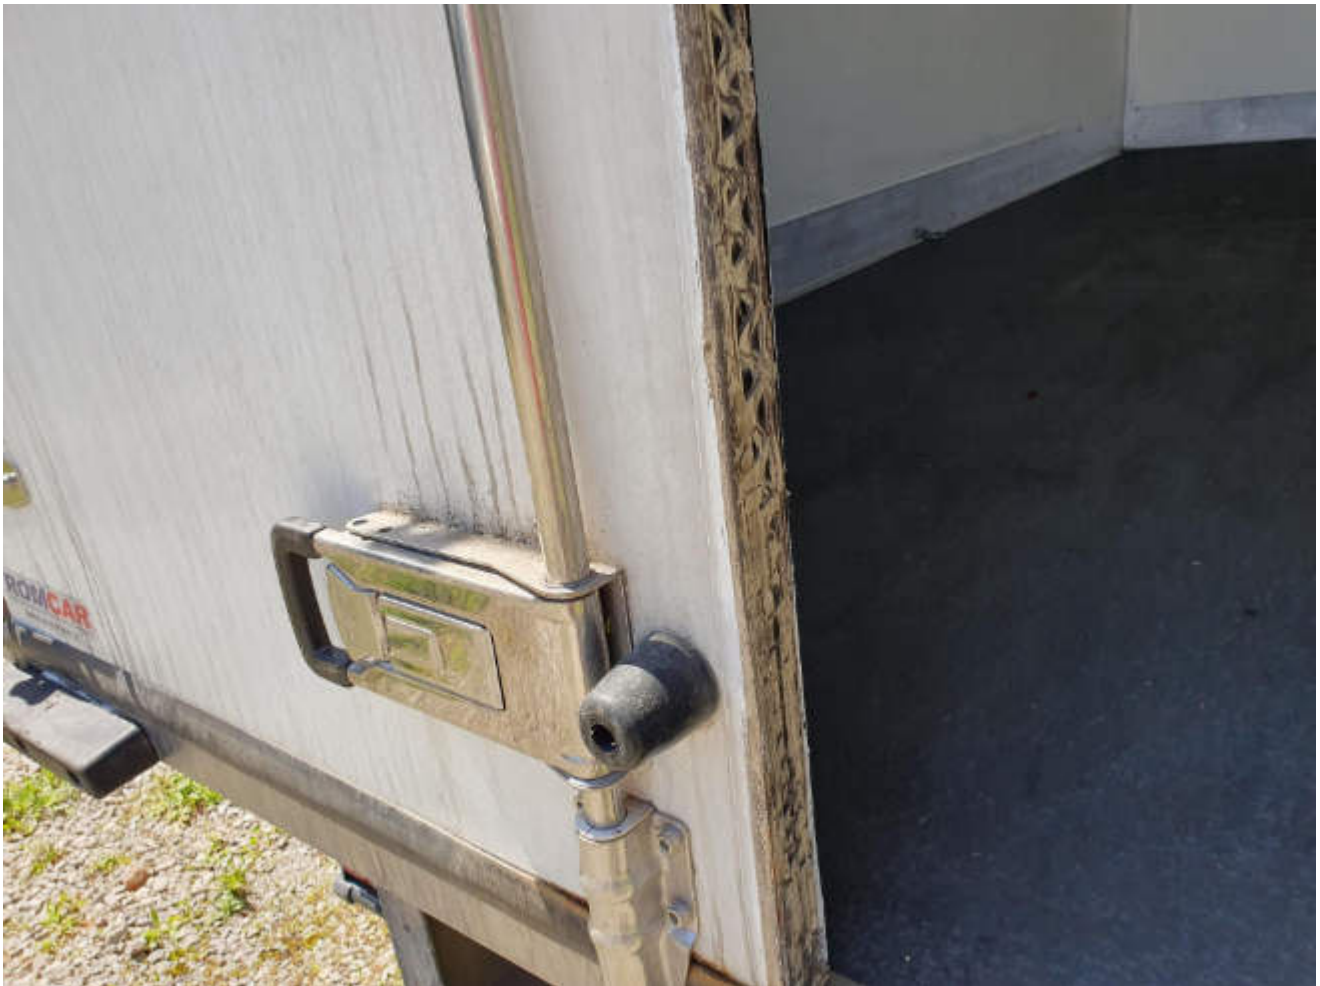
Pojazd wyposażony w zabudowę kontenerową izotermiczną (4300x2200x2100 mm) z agregatem chłodniczym KINGTEC.

Brak możliwości uruchomienia agregatu chłodniczego.

TRUCK REFRIGERATION (EVAPORATOR ASSEMBLY)

Type: EVI400-30-104-t Serial No: 011802200041A001

Refrigerant: R404A Weight: 31kg

Date: 2018.01
