## Poglądowy raport stanu technicznego

Zadanie: Ocena stanu technicznego i określenie wartości rynkowej pojazdu

| DANE IDENTYFIKACYJNE POJAZDU | | Dane: [O] VII-2025 | |
|---|---|---|---|
| Marka: | SKODA | Nr rejestracyjny: | FZ5302P |
| Model pojazdu: | Superb III 2.0 TDI MR`20 E6d | Nr Info-Ekspert: | 034-04428 |

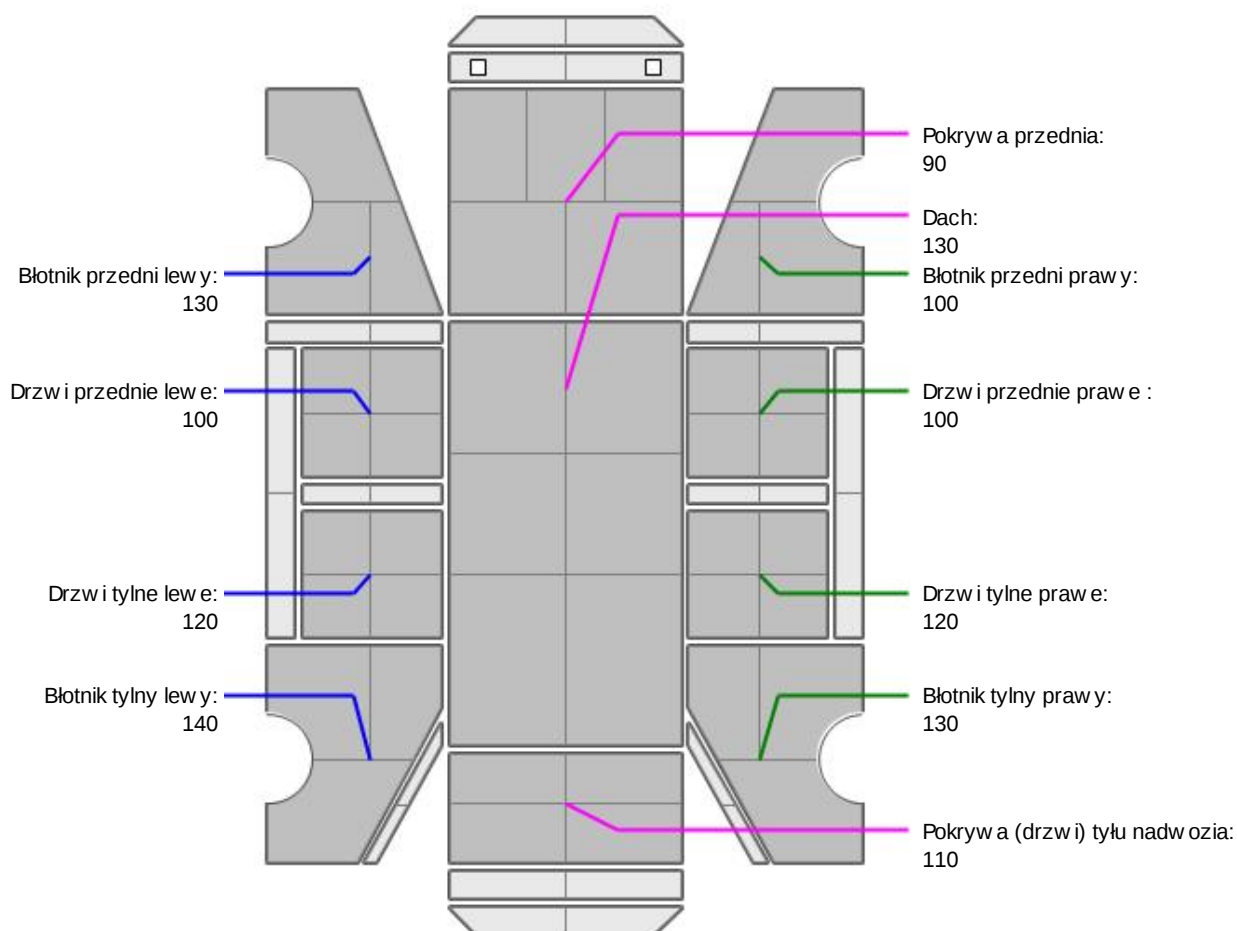
| L.p. | Nazwa elementu | L / P | Grubość powłoki [μm] | Opis |
| 1 | Pokrywa przednia | | 90 | |
| 2 | Dach | | 130 | |
| 3 | Błotnik przedni | L | 130 | |
| 4 | Drzwi przednie | L | 100 | |
| 5 | Drzwi tylne | L | 120 | |
| 6 | Błotnik tylny | L | 140 | |
| 7 | Błotnik przedni | P | 100 | |
| 8 | Drzwi przednie | P | 100 | |
| 9 | Drzwi tylne | P | 120 | |
| 10 | Błotnik tylny | P | 130 | |
| 11 | Pokrywa (drzwi) tyłu nadwozia | | 110 | |
