## Poglądowy raport stanu technicznego

Zadanie: Ocena stanu technicznego i określenie wartości rynkowej pojazdu

| DANE IDENTYFIKACYJNE POJAZDU | | Dane: [T] VII-2025 | |
|---|---|---|---|
| Marka: | HYUNDAI | Nr rejestracyjny: | KR643VX |
| Model pojazdu: | Santa Fe 2.2 CRD MR`12 E5 | Nr Info-Ekspert: | 016-00957 |

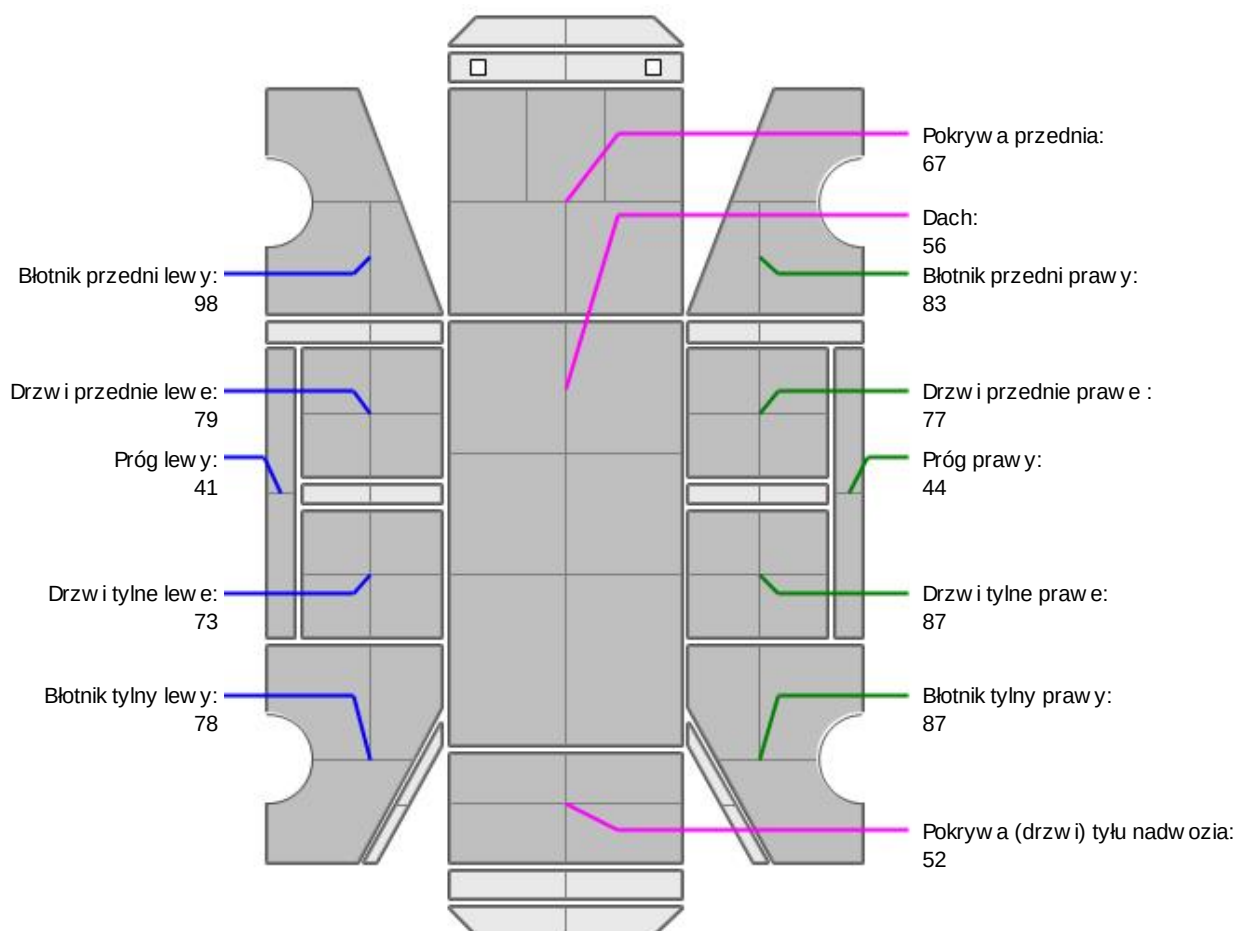
| L.p. | Nazwa elementu | L / P | Grubość powłoki [μm] | Opis |
| 1 | Pokrywa przednia | | 67 | |
| 2 | Dach | | 56 | |
| 3 | Błotnik przedni | L | 98 | |
| 4 | Próg | L | 41 | |
| 5 | Drzwi przednie | L | 79 | |
| 6 | Drzwi tylne | L | 73 | |
| 7 | Błotnik tylny | L | 78 | |
| 8 | Błotnik przedni | P | 83 | |
| 9 | Próg | P | 44 | |
| 10 | Drzwi przednie | P | 77 | |
| 11 | Drzwi tylne | P | 87 | |
| 12 | Błotnik tylny | P | 87 | |
| 13 | Pokrywa (drzwi) tyłu nadwozia | | 52 | |
