Nr zlecenia: 101/10/07/2025/CarArena STANDARD

## P o g l ą d o w y   R a p o r t   S t a n u   T e c h n i c z n e g o

Zadanie: Ocena stanu technicznego i określenie wartości rynkowej pojazdu

| DANE IDENTYFIKACYJNE POJAZDU | | Dane: [O] VII-2025 | |
|---|---|---|---|
| Marka: | FORD | Nr rejestracyjny: | WE256GX |

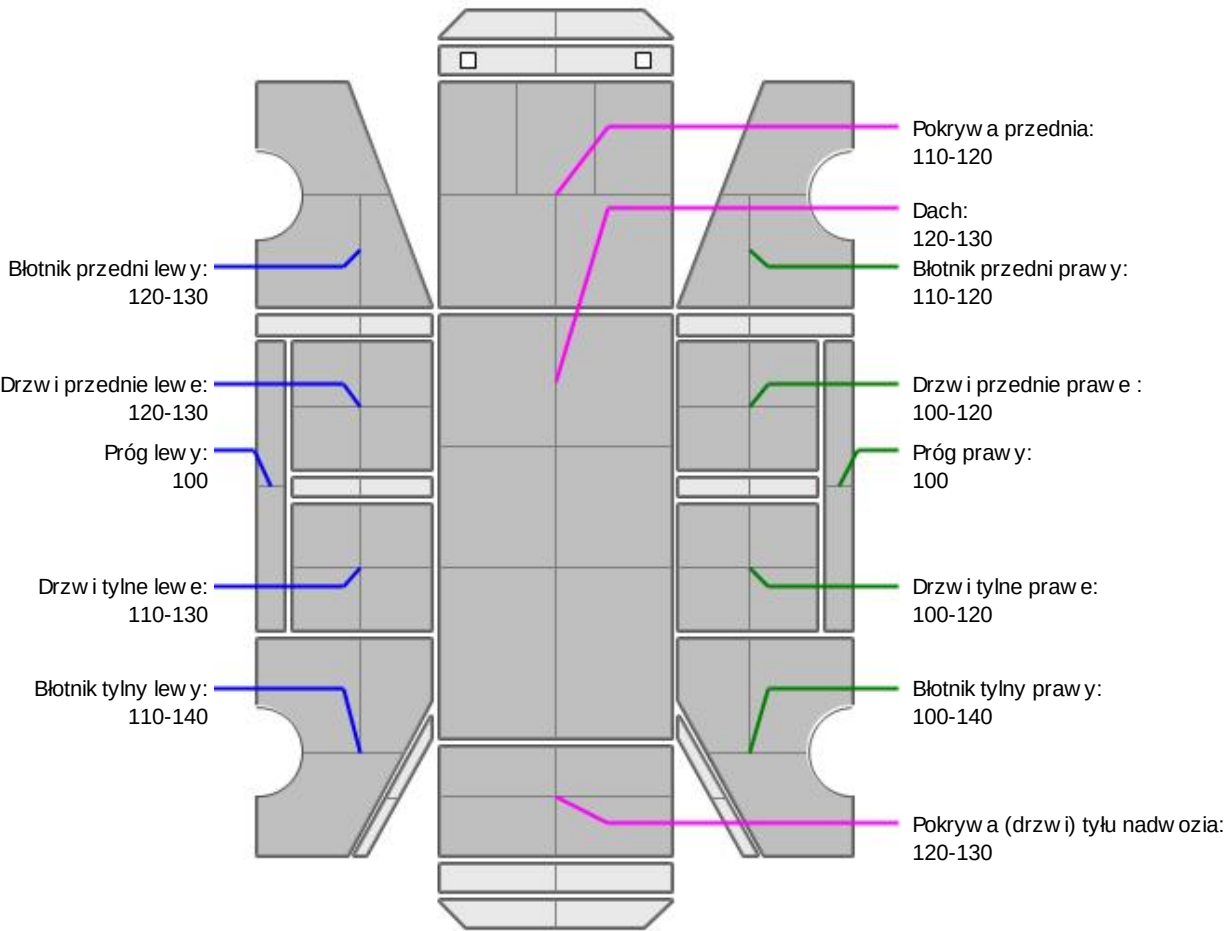
**NADWOZIE – Opis powłoki lakierowej**

| L.p. | Nazwa elementu | L / P | Grubość powłoki [µm] | Opis |
| 1 | Pokrywa przednia | | 110-120 | |
| 2 | Dach | | 120-130 | |
| 3 | Łłotnik przedni | L | 120-130 | |
| 4 | Próg | L | 100 | |
| 5 | Drzwi przednie | L | 120-130 | |
| 6 | Drzwi tylne | L | 110-130 | |
| 7 | Łłotnik tylny | L | 110-140 | |
| 8 | Łłotnik przedni | P | 110-120 | |
| 9 | Próg | P | 100 | |

| 10 | Drzwi przednie | P | 100-120 | |
| 11 | Drzwi tylne | P | 100-120 | |
| 12 | Łotnik tylny | P | 100-140 | |
| 13 | Pokrywa (drzwi) tyłu nadwozia | | 120-130 | |

Podane przedziały grubości powłoki lakierowej, dotyczą punktów pomiarowych. Nie mogą być traktowane jako gwarancja, że grubość powłoki lakierowej w innych punktach nie wykracza poza te przedziały. Pomiar powłoki lakierowej został wykonany urządzeniem będącym w posiadaniu rzeczoznawcy. Pomiar wykonany innym przyrządem może się różnić.
