## Poglądowy raport stanu technicznego

Zadanie: Ocena stanu technicznego i określenie wartości rynkowej pojazdu

| DANE IDENTYFIKACYJNE POJAZDU | | Dane: [O] VII-2025 | |
|---|---|---|---|
| Marka: | OPEL | Nr rejestracyjny: | SK595RJ |
| Model pojazdu: | Corsa E 1.4 MR`14 E6 | Nr Info-Ekspert: | 028-05539 |

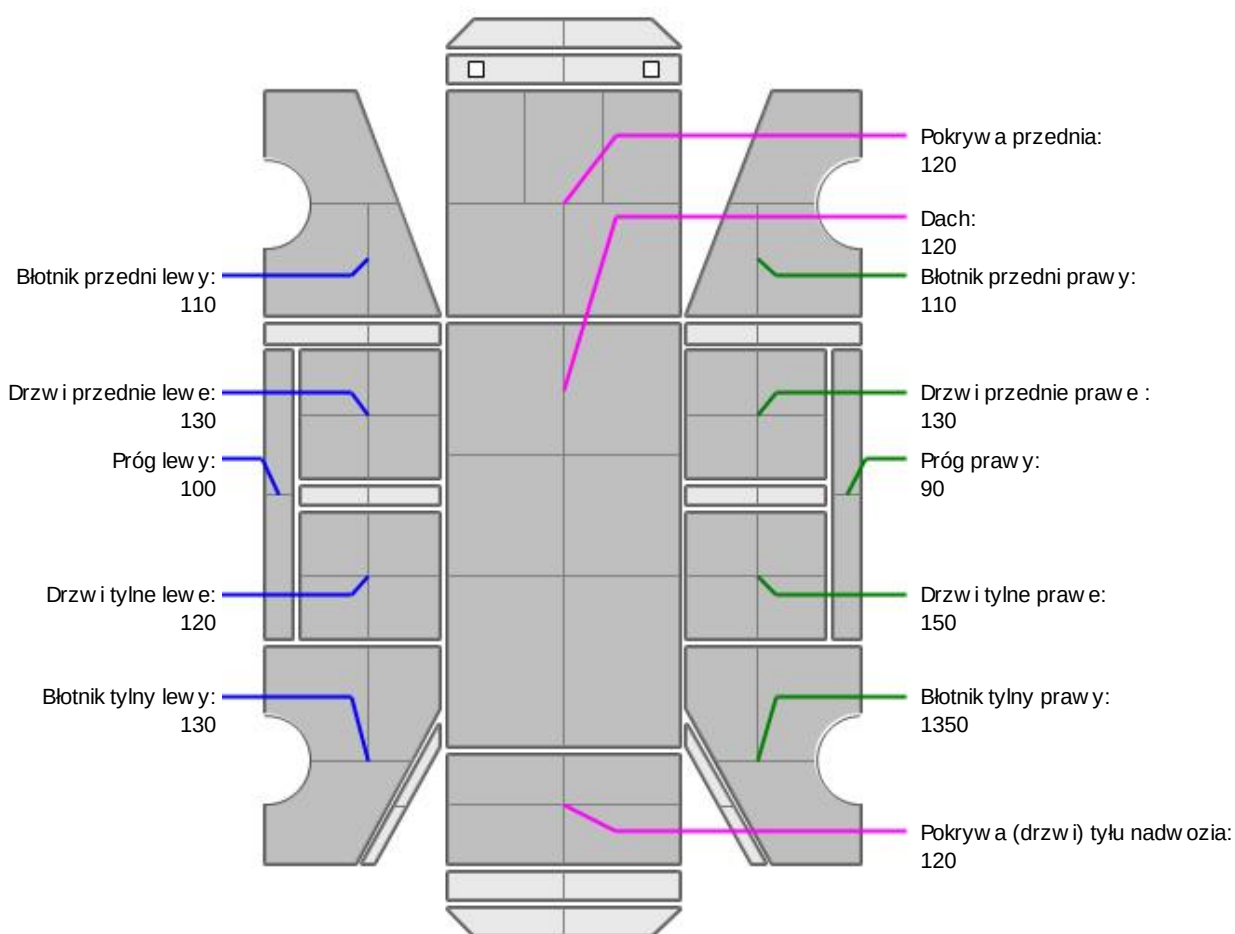
| L.p. | Nazwa elementu | L / P | Grubość powłoki [μm] | Opis |

| 12 | Błotnik tylny | P | 1350 | |

Podane przedziały grubości powłoki lakierowej, dotyczą punktów pomiarowych. Nie mogą być traktowane jako gwarancja, że grubość powłoki lakierowej w innych punktach nie wykracza poza te przedziały. Pomiar powłoki lakierowej został wykonany urządzeniem będącym w posiadaniu rzeczoznawcy. Pomiar wykonany innym przyrządem może się różnić.
