## Poglądowy raport stanu technicznego

Zadanie: Ocena stanu technicznego i określenie wartości rynkowej pojazdu

| DANE IDENTYFIKACYJNE POJAZDU | | Dane: [O] VII-2025 | |
|---|---|---|---|
| Marka: | OPEL | Nr rejestracyjny: | SK966NR |
| Model pojazdu: | Astra V 1.4 MR`16 E6 | Nr Info-Ekspert: | 028-05890 |

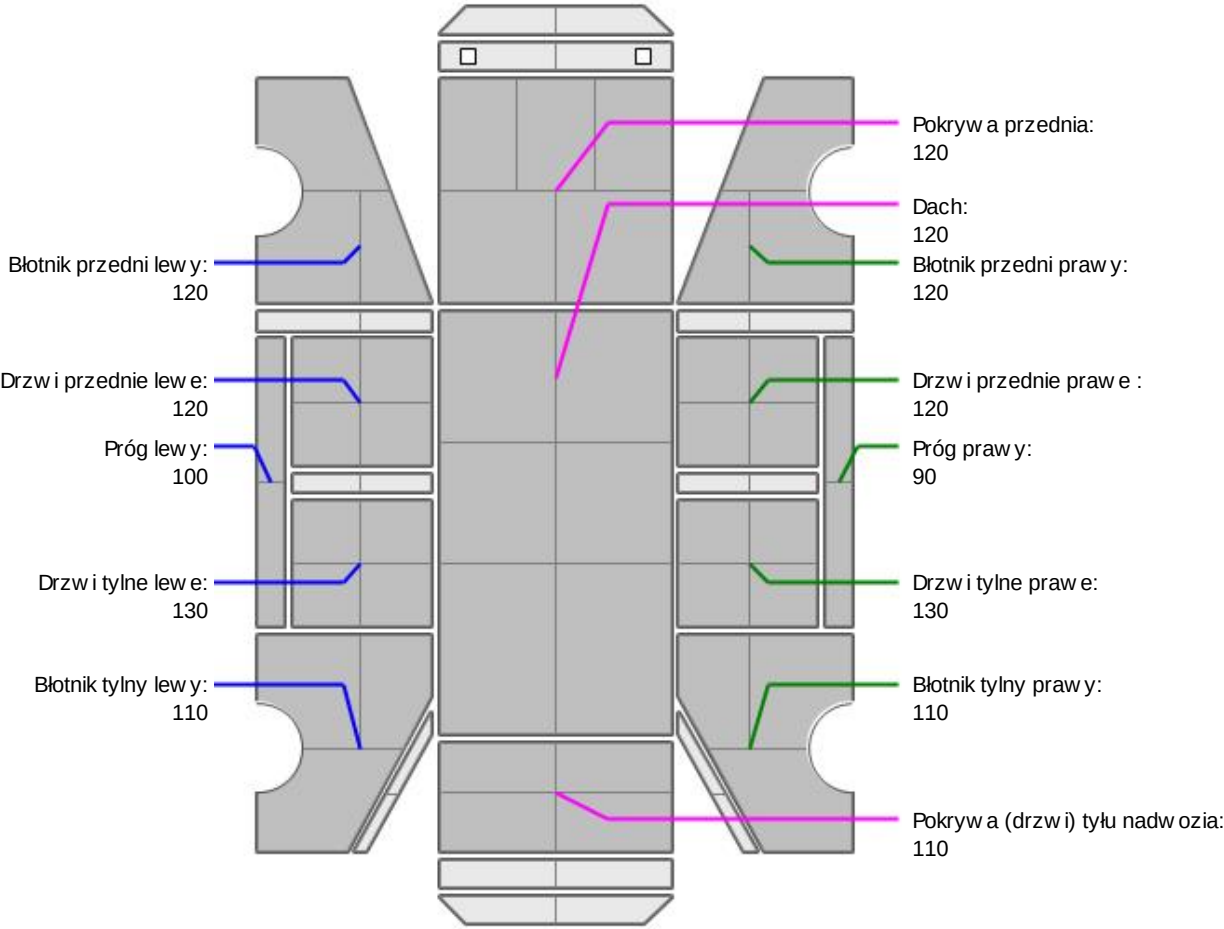
NADWOZIE – Opis powłoki lakierowej

| L.p. | Nazwa elementu | L / P | Grubość powłoki [µm] | Opis |
|---|---|---|---|---|
| 1 | Pokrywa przednia | | 120 | |
| 2 | Dach | | 120 | |
| 3 | Błotnik przedni | L | 120 | |
| 4 | Próg | L | 100 | |
| 5 | Drzwi przednie | L | 120 | |
| 6 | Drzwi tylne | L | 130 | |
| 7 | Błotnik tylny | L | 110 | |
| 8 | Błotnik przedni | P | 120 | |
| 9 | Próg | P | 90 | |
| 10 | Drzwi przednie | P | 120 | |
| 11 | Drzwi tylne | P | 130 | |
| 12 | Błotnik tylny | P | 110 | |
| 13 | Pokrywa (drzwi) tyłu nadwozia | | 110 | |

Podane przedziały grubości powłoki lakierowej, dotyczą punktów pomiarowych. Nie mogą być traktowane jako gwarancja, że grubość powłoki lakierowej w innych punktach nie wykracza poza te przedziały. Pomiar powłoki lakierowej został wykonany urządzeniem będącym w posiadaniu rzeczoznawcy. Pomiar wykonany innym przyrządem może się różnić.
