Nr zlecenia: 68/11/07/2025/CarArena STANDARD

## Poglądowy raport stanu technicznego

Zadanie: Ocena stanu technicznego i określenie wartości rynkowej pojazdu

| DANE IDENTYFIKACYJNE POJAZDU | | Dane: [O] VII-2025 | |
|---|---|---|---|
| Marka: | OPEL | Nr rejestracyjny: | SK591RJ |

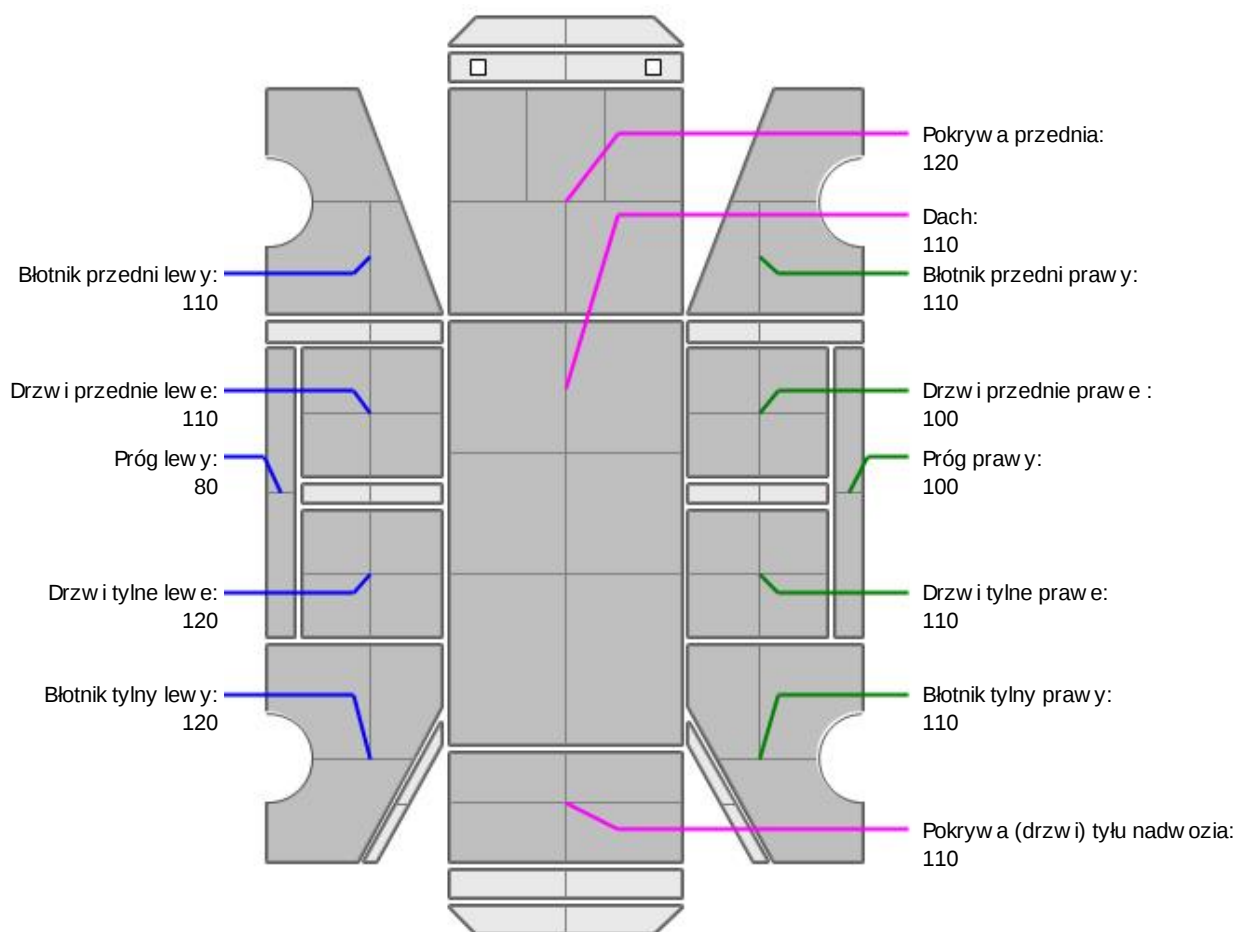
### NADWOZIE – Opis powłoki lakierowej

| L.p. | Nazwa elementu | L / P | Grubość powłoki [μm] | Opis |
| 1 | Pokrywa przednia | | 120 | |

| 2 | Dach | | 110 | |
| 3 | Błotnik przedni | L | 110 | |
| 4 | Próg | L | 80 | |
| 5 | Drzwi przednie | L | 110 | |
| 6 | Drzwi tylne | L | 120 | |
| 7 | Błotnik tylny | L | 120 | |
| 8 | Błotnik przedni | P | 110 | |
| 9 | Próg | P | 100 | |
| 10 | Drzwi przednie | P | 100 | |
| 11 | Drzwi tylne | P | 110 | |
| 12 | Błotnik tylny | P | 110 | |
| 13 | Pokrywa (drzwi) tyłu nadwozia | | 110 | |
