Nr zlecenia: 76/11/07/2025/CarArena STANDARD

## P o g l ą d o w y   R a p o r t   S t a n u   T e c h n i c z n e g o

Zadanie: Ocena stanu technicznego i określenie wartości rynkowej pojazdu

| DANE IDENTYFIKACYJNE POJAZDU | | Dane: [O] VII-2025 | |
|---|---|---|---|
| Marka: | OPEL | Nr rejestracyjny: | SK459RJ |

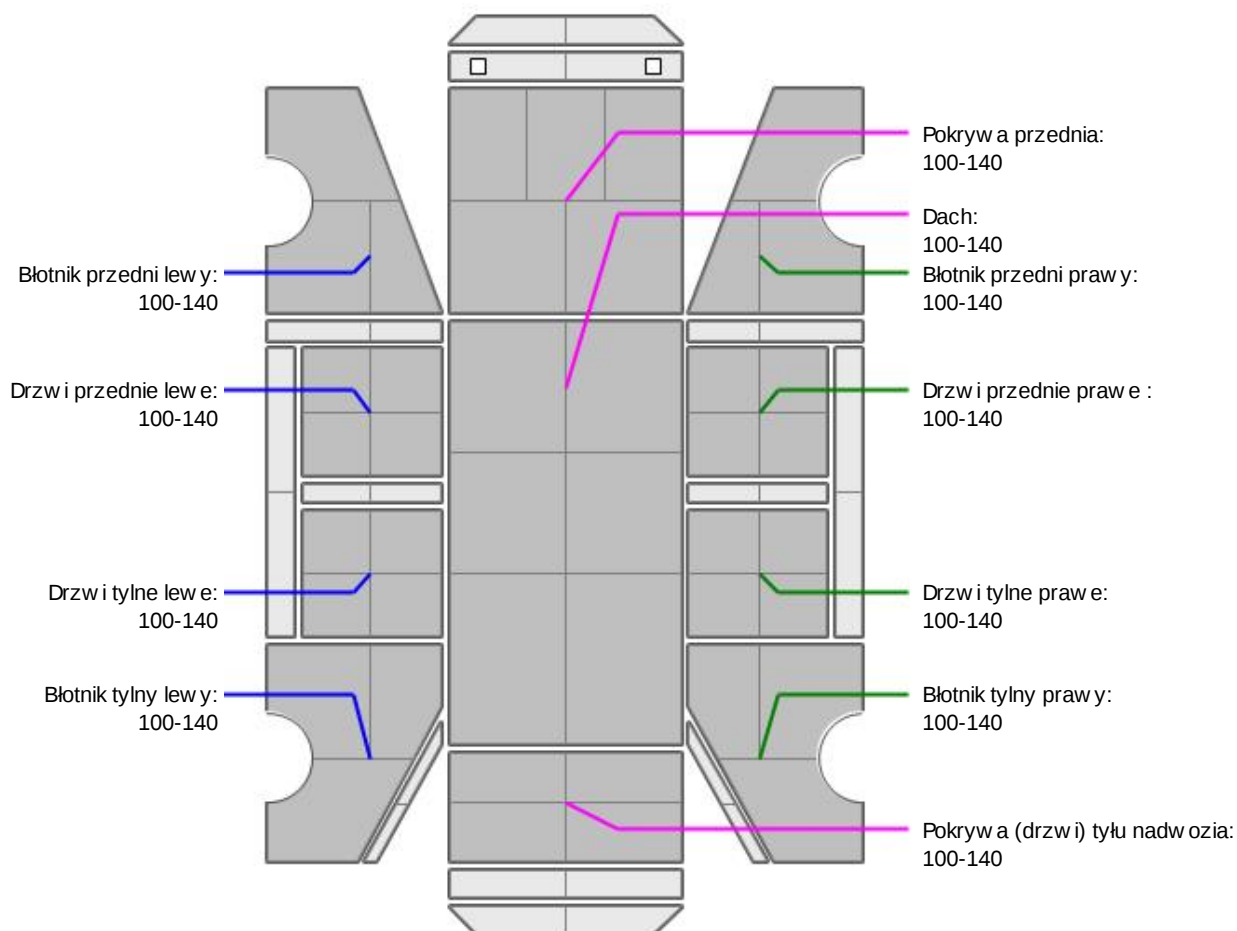
### NADWOZIE – Opis powłoki lakierowej

| L.p. | Nazwa elementu | L / P | Grubość powłoki [μm] | Opis |
| 1 | Pokrywa przednia | | 100-140 | |
| 2 | Dach | | 100-140 | |
| 3 | Błotnik przedni | L | 100-140 | |
| 4 | Drzwi przednie | L | 100-140 | |
| 5 | Drzwi tylne | L | 100-140 | |
| 6 | Błotnik tylny | L | 100-140 | |
| 7 | Błotnik przedni | P | 100-140 | |
| 8 | Drzwi przednie | P | 100-140 | |
| 9 | Drzwi tylne | P | 100-140 | |
| 10 | Błotnik tylny | P | 100-140 | |
| 11 | Pokrywa (drzwi) tyłu nadwozia | | 100-140 | |

Podane przedziały grubości powłoki lakierowej, dotyczą punktów pomiarowych. Nie mogą być traktowane jako gwarancja, że grubość powłoki lakierowej w innych punktach nie wykracza poza te przedziały. Pomiar powłoki lakierowej został wykonany urządzeniem będącym w posiadaniu rzeczoznawcy. Pomiar wykonany innym przyrządem może się różnić.
