## Poglądowy Raport Stanu Technicznego

Zadanie: Ocena stanu technicznego i określenie wartości rynkowej pojazdu

| DANE IDENTYFIKACYJNE POJAZDU | | Dane: [O] VII-2025 | |
|---|---|---|---|
| Marka: | KIA | Nr rejestracyjny: | W1266LA |
| Model pojazdu: | Ceed 1.0 MR`18 E6 | Nr Info-Ekspert: | 052-01215 |

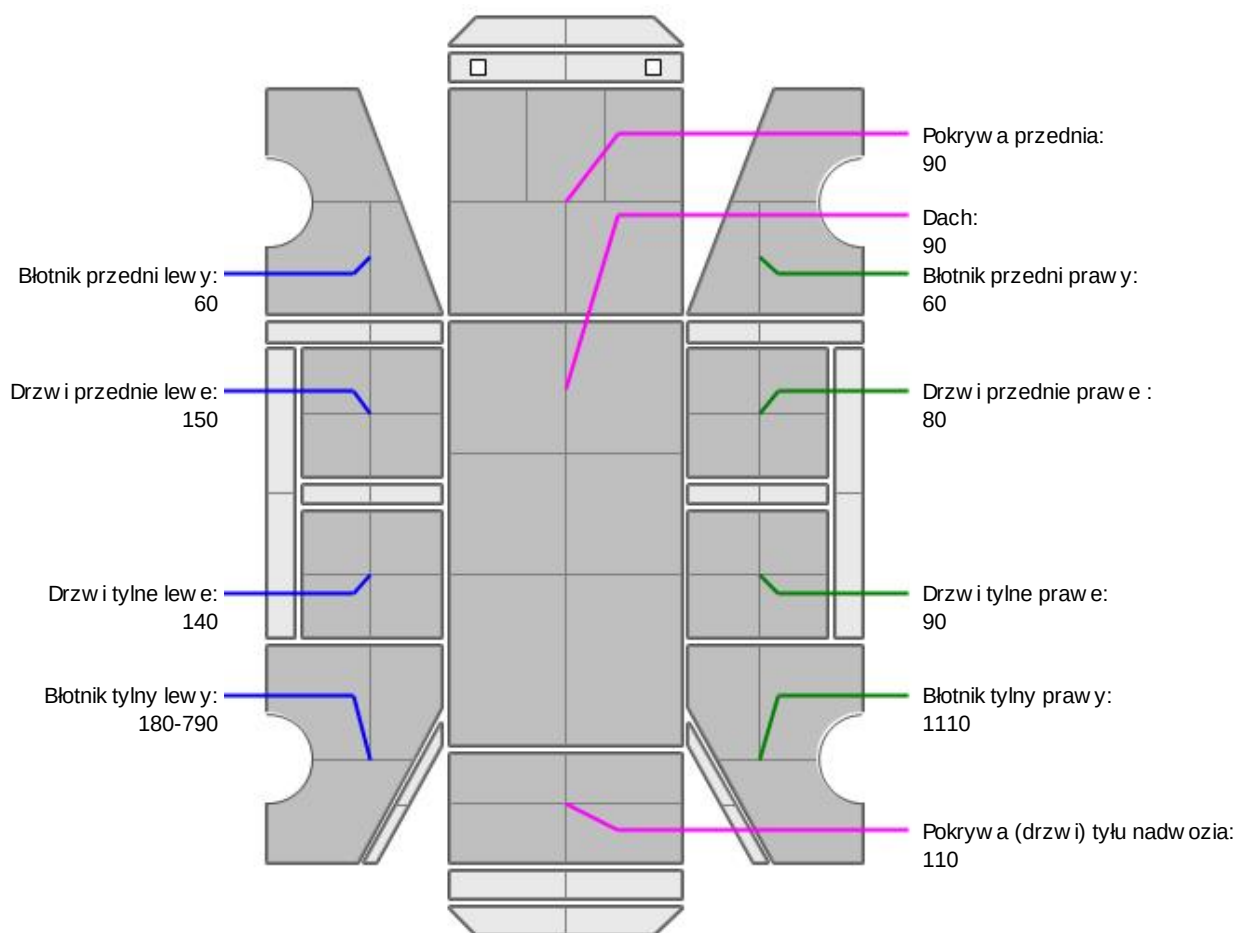
| L.p. | Nazwa elementu | L / P | Grubość powłoki [μm] | Opis |
| 1 | Pokrywa przednia | | 90 | |
| 2 | Dach | | 90 | |
| 3 | Błotnik przedni | L | 60 | |
| 4 | Drzwi przednie | L | 150 | |
| 5 | Drzwi tylne | L | 140 | |
| 6 | Błotnik tylny | L | 180-790 | |
| 7 | Błotnik przedni | P | 60 | |
| 8 | Drzwi przednie | P | 80 | |
| 9 | Drzwi tylne | P | 90 | |
| 10 | Błotnik tylny | P | 1110 | |
| 11 | Pokrywa (drzwi) tyłu nadwozia | | 110 | |

Podane przedziały grubości powłoki lakierowej, dotyczą punktów pomiarowych. Nie mogą być traktowane jako gwarancja, że grubość powłoki lakierowej w innych punktach nie wykracza poza te przedziały. Pomiar powłoki lakierowej został wykonany urządzeniem będącym w posiadaniu rzeczoznawcy. Pomiar wykonany innym przyrządem może się różnić.
