## Poglądowy Raport Stanu Technicznego

Zadanie: Ocena stanu technicznego i określenie wartości rynkowej pojazdu

| DANE IDENTYFIKACYJNE POJAZDU | | Dane: [O] VI-2025 | |
|---|---|---|---|
| Model pojazdu: | 530e MR`16 E6d G30 | Nr Info-Ekspert: | 003-05335 |
| Wersja: | xDrive iPerformance Step | Rok produkcji: | 2019 |

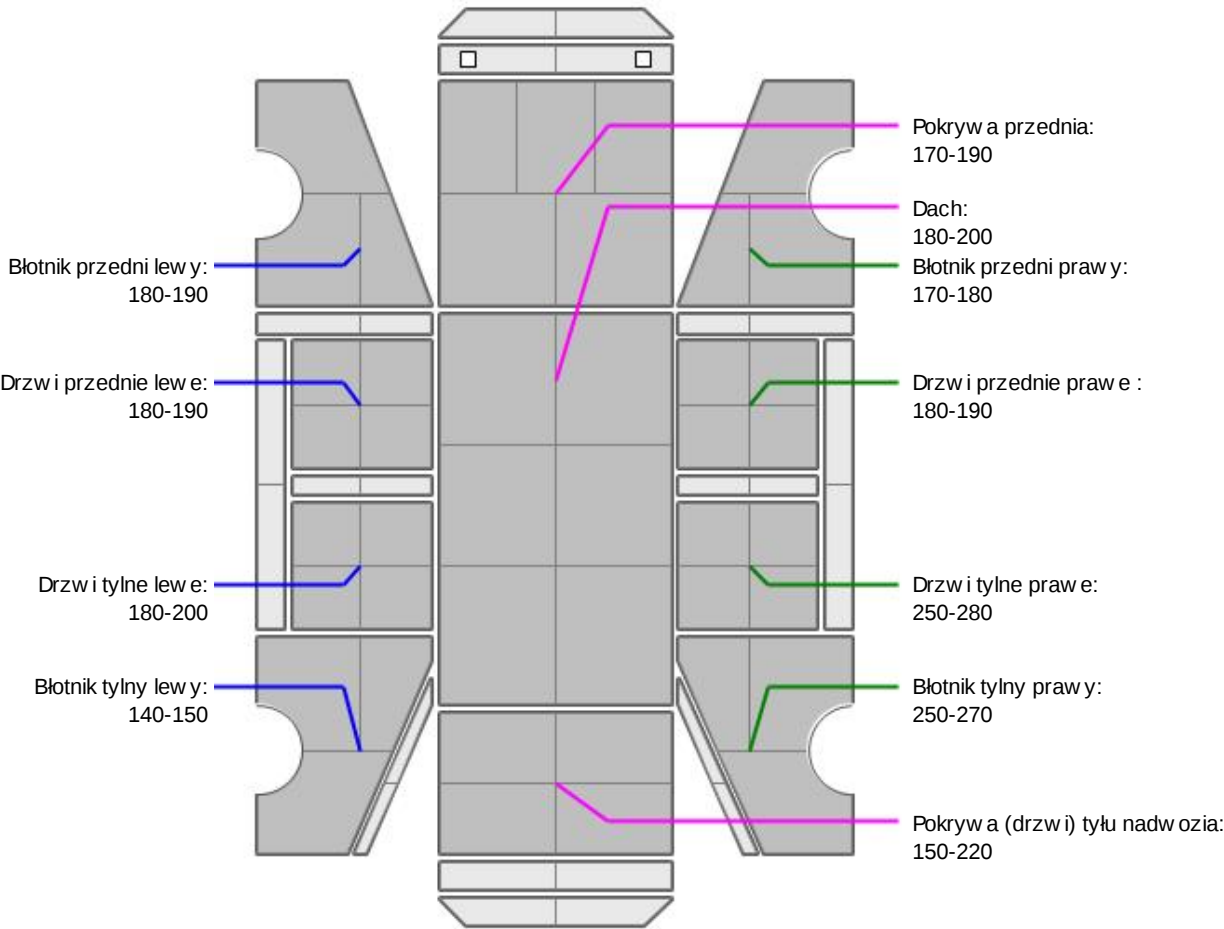
KABINA KIEROWCY – Opis powłoki lakierowej

| L.p. | Nazwa elementu | L / P | Grubość powłoki [µm] | Opis |
| 1 | Pokrywa przednia | | 170-190 | |
| 2 | Dach | | 180-200 | |
| 3 | Błotnik przedni | L | 180-190 | |
| 4 | Drzwi przednie | L | 180-190 | |
| 5 | Drzwi tylne | L | 180-200 | |
| 6 | Błotnik tylny | L | 140-150 | |
| 7 | Błotnik przedni | P | 170-180 | |
| 8 | Drzwi przednie | P | 180-190 | |
| 9 | Drzwi tylne | P | 250-280 | |
| 10 | Błotnik tylny | P | 250-270 | |
| 11 | Pokrywa (drzwi) tyłu nadwozia | | 150-220 | |

Podane przedziały grubości powłoki lakierowej, dotyczą punktów pomiarowych. Nie mogą być traktowane jako gwarancja, że grubość powłoki lakierowej w innych punktach nie wykracza poza te przedziały. Pomiar powłoki lakierowej został wykonany urządzeniem będącym w posiadaniu rzeczoznawcy. Pomiar wykonany innym przyrządem może się różnić.
