» Übersicht

Auftrags-Nr: 1001846506
Besichtigt am: 11.02.2025 09:11
Berichts-Nr: 7822710
FIN: WAUZZZF42RA053623

» Fahrzeugdaten

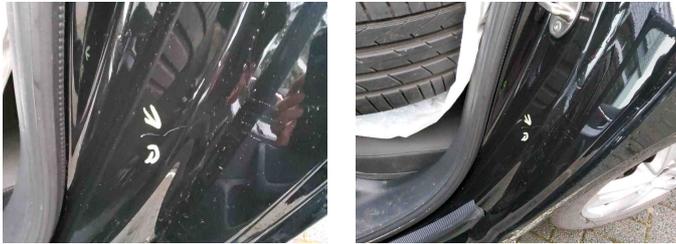
1 - Einstiegsschweller hinten links - Kratzer - Smart Repair

Nr	Bauteil	Schadensbeschreibung	Reparaturempfehlung
1	Einstiegsschweller hinten links	Kratzer	Smart Repair
2	Karosserie	Beklebt / beschriftet	Beschriftung entfernen

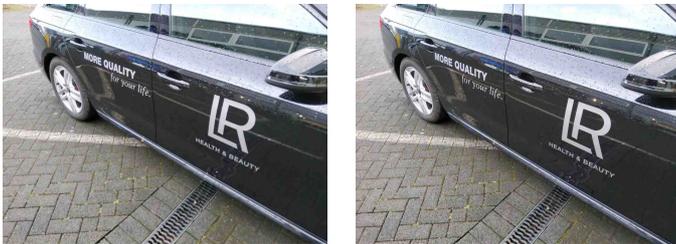
2 - Karosserie - Beklebt / beschriftet - Beschriftung entfernen
