## Poglądowy Raport Stanu Technicznego

Zadanie: Ocena stanu technicznego i określenie wartości rynkowej pojazdu

| DANE IDENTYFIKACYJNE POJAZDU | | Dane: [D] VII-2025 | |
|---|---|---|---|
| Marka: | FORD | Nr rejestracyjny: | WE874VT |
| Model pojazdu: | Tourneo Courier 1.5 TDCi MR`18 E6.2 1.8t | Nr Info-Ekspert: | 011-10732 |

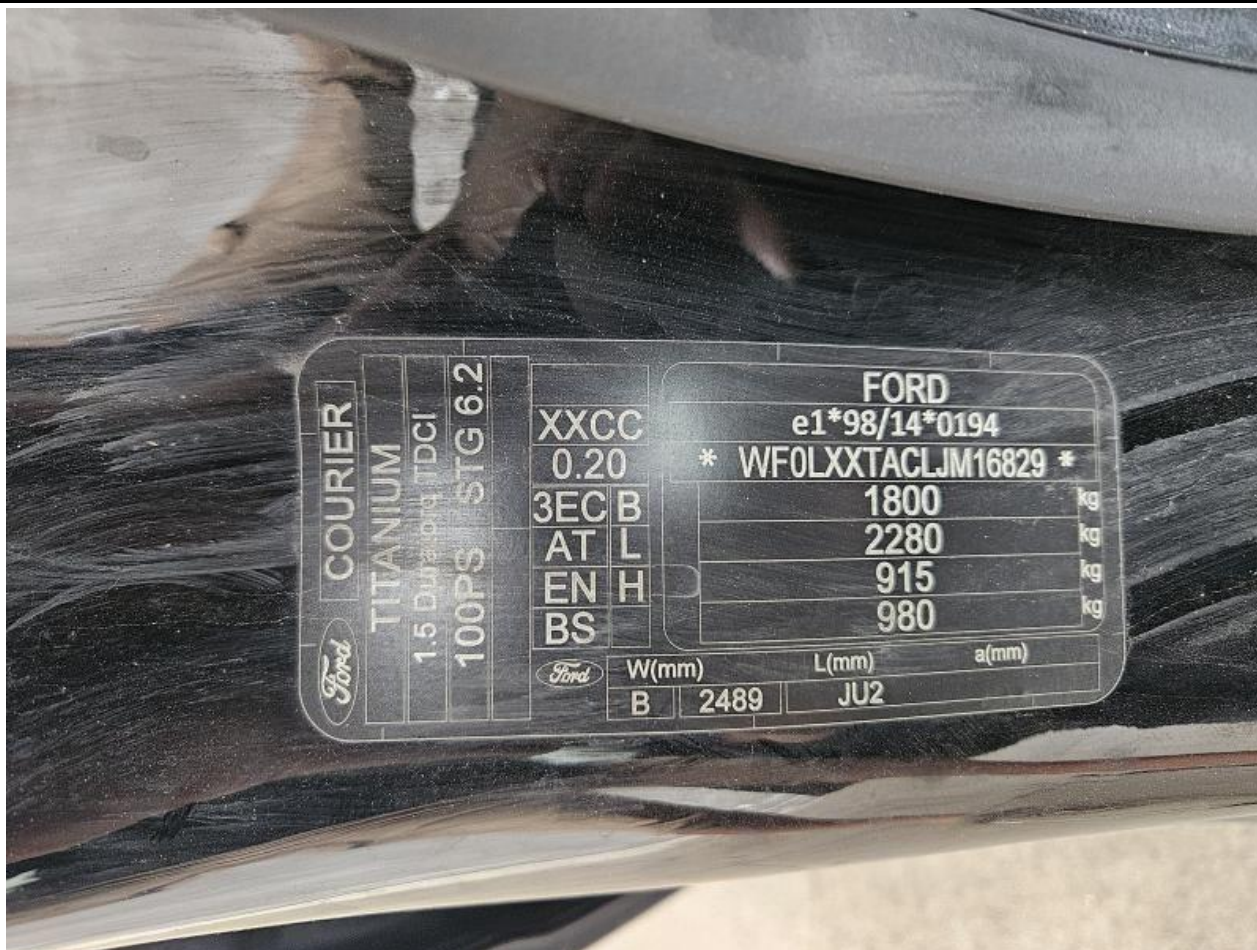
Fot. nr 6

A close-up photograph of a small, rectangular metal identification tag. The tag is silver-colored and shows signs of wear, including scratches and small dark spots. It is set against a dark, textured background. The text 'OLXXTACLJM16829%' is embossed on the tag in a sans-serif font. The tag is slightly curved and appears to be attached to a dark surface.
