## Poglądowy raport stanu technicznego

Zadanie: Ocena stanu technicznego i określenie wartości rynkowej pojazdu

| DANE IDENTYFIKACYJNE POJAZDU | | Dane: [O] VII-2025 | |
|---|---|---|---|
| Marka: | TOYOTA | Nr rejestracyjny: | PO3KU37 |
| Model pojazdu: | Auris 1.6 MR`15 E6 | Nr Info-Ekspert: | 037-02735 |

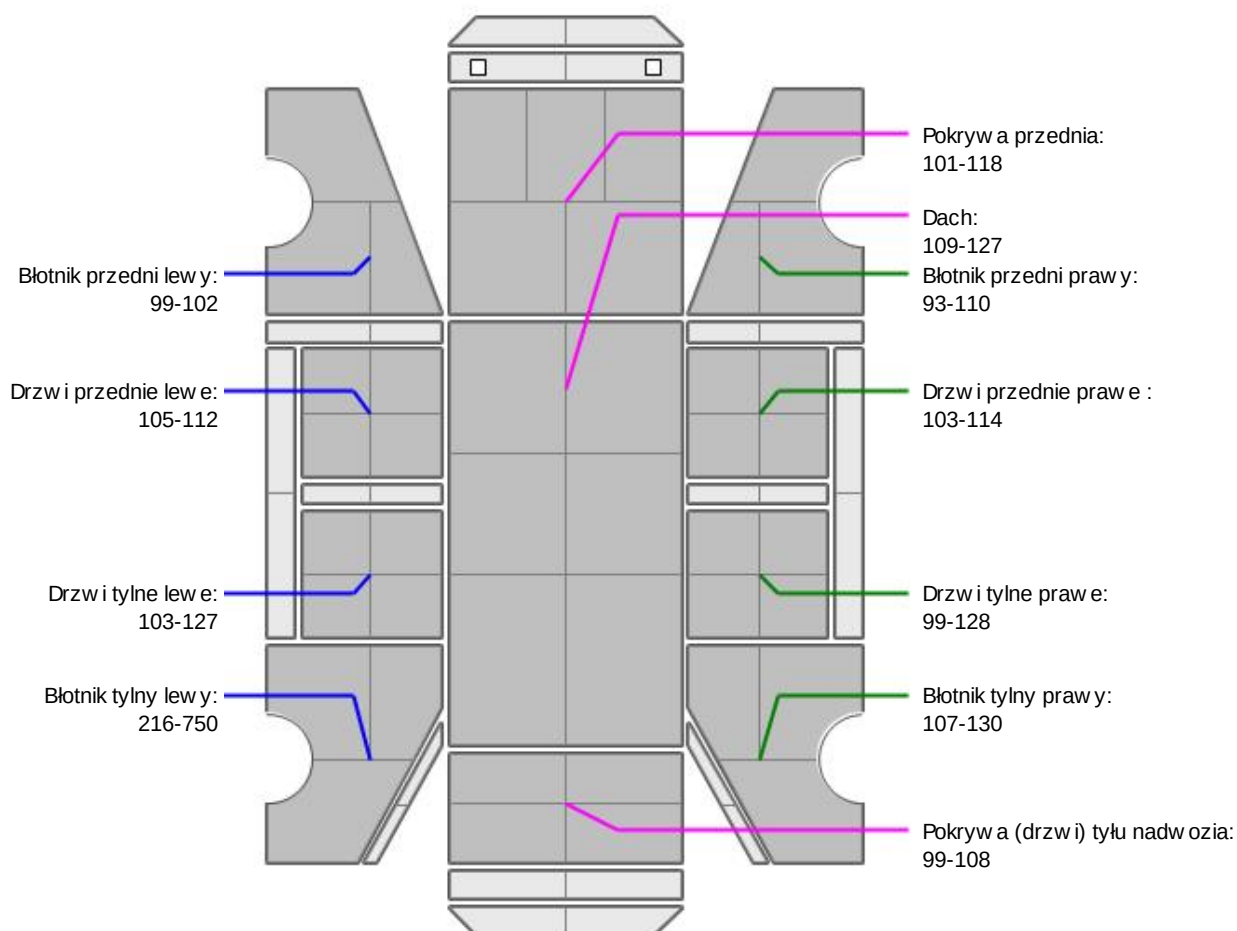
## NADWOZIE – Opis powłoki lakierowej

| L.p. | Nazwa elementu | L / P | Grubość powłoki [μm] | Opis |
|---|---|---|---|---|
| 1 | Pokrywa przednia | | 101-118 | |
| 2 | Dach | | 109-127 | |
| 3 | Błotnik przedni | L | 99-102 | |
| 4 | Drzwi przednie | L | 105-112 | |
| 5 | Drzwi tylne | L | 103-127 | |
| 6 | Błotnik tylny | L | 216-750 | |
| 7 | Błotnik przedni | P | 93-110 | |
| 8 | Drzwi przednie | P | 103-114 | |
| 9 | Drzwi tylne | P | 99-128 | |
| 10 | Błotnik tylny | P | 107-130 | |
| 11 | Pokrywa (drzwi) tyłu nadwozia | | 99-108 | |
