## Poglądowy raport stanu technicznego

Zadanie: Ocena stanu technicznego i określenie wartości rynkowej pojazdu

| DANE IDENTYFIKACYJNE POJAZDU | | Dane: [O] VII-2025 | |
|---|---|---|---|
| Marka: | KIA | Nr rejestracyjny: | WI643KW |
| Model pojazdu: | Ceed 1.0 MR`18 E6 | Nr Info-Ekspert: | 052-01215 |

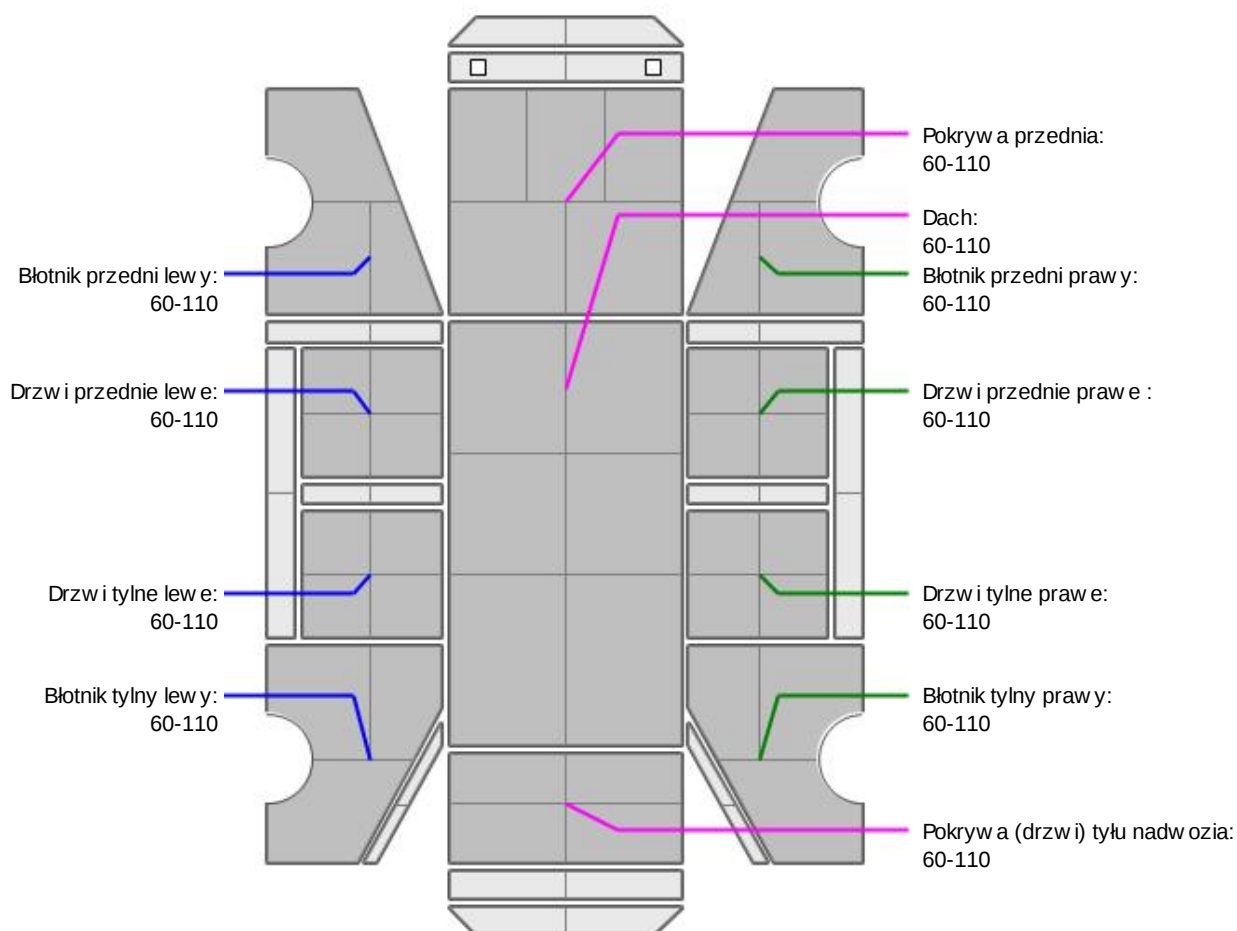
| L.p. | Nazwa elementu | L / P | Grubość powłoki [μm] | Opis |
| 1 | Pokrywa przednia | | 60-110 | |
| 2 | Dach | | 60-110 | |
| 3 | Błotnik przedni | L | 60-110 | |
| 4 | Drzwi przednie | L | 60-110 | |
| 5 | Drzwi tylne | L | 60-110 | |
| 6 | Błotnik tylny | L | 60-110 | |
| 7 | Błotnik przedni | P | 60-110 | |
| 8 | Drzwi przednie | P | 60-110 | |
| 9 | Drzwi tylne | P | 60-110 | |
| 10 | Błotnik tylny | P | 60-110 | |
| 11 | Pokrywa (drzwi) tyłu nadwozia | | 60-110 | |

Podane przedziały grubości powłoki lakierowej, dotyczą punktów pomiarowych. Nie mogą być traktowane jako gwarancja, że grubość powłoki lakierowej w innych punktach nie wykracza poza te przedziały. Pomiar powłoki lakierowej został wykonany urządzeniem będącym w posiadaniu rzeczoznawcy. Pomiar wykonany innym przyrządem może się różnić.
