**TÜVNORD****Zustandsbericht****TÜV NORD Autoservice GmbH - Wurster Straße 92 - 27580 Bremerhaven**

Datenquelle: **Zulassungsbescheinigung**  
Hersteller: **Opel**  
Typ: **Corsa**  
Fahrgestellnummer: **W0L0SDL08E6019771**  
Erstzulassung: **17.12.2013**  
Getriebe / Gänge: **Schaltgetriebe**  
Schadstoffklasse: **EU5**  
Vorverwendung: **Privat**

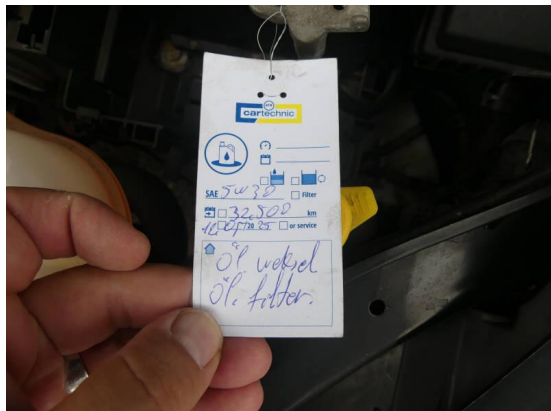
| Nr. | Teil | Bild Nr. | Schaden | Kommentar |
|---|---|---|---|---|
| 1 | Wartung | 1 | fällig | |

Bild 1: Wartung-Pflege / Wartung fällig

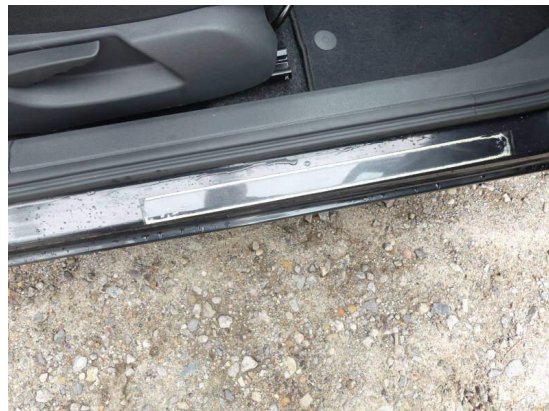
| Nr. | Teil | Bild Nr. | Schaden | Kommentar |
|---|---|---|---|---|
| 2 | Einstieg rechts | 2 | Klebereste | |

Bild 2: Karosserie / Einstieg rechts Klebereste

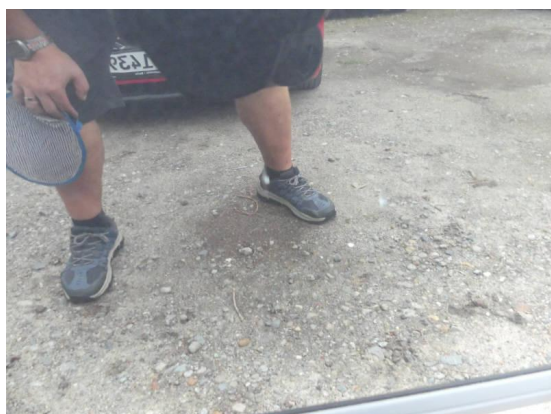
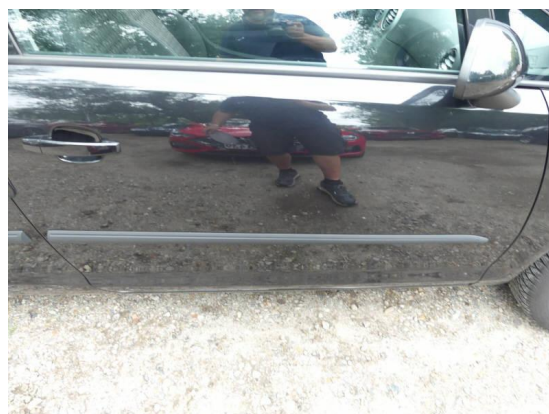
| Nr. | Teil | Bild Nr. | Schaden | Kommentar |
|---|---|---|---|---|
| 3 | Tür rechts | 3, 4 | Kratzer | |

Bild 3: Karosserie / Tür rechts Kratzer

Bild 4: Karosserie / Tür rechts Kratzer

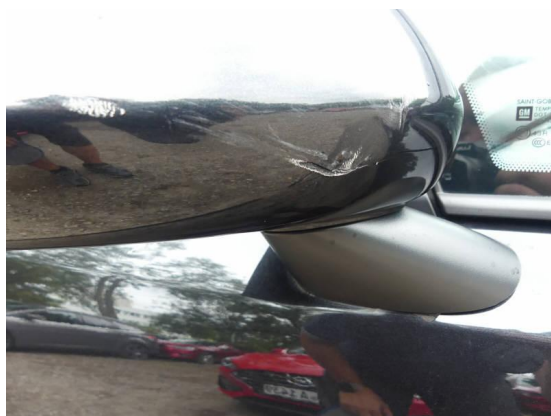
| Nr. | Teil | Bild Nr. | Schaden | Kommentar |
|---|---|---|---|---|
| 4 | Spiegelkappe rechts | 5 | gebrochen | |

Bild 5: Karosserie / Spiegelkappe rechts gebrochen

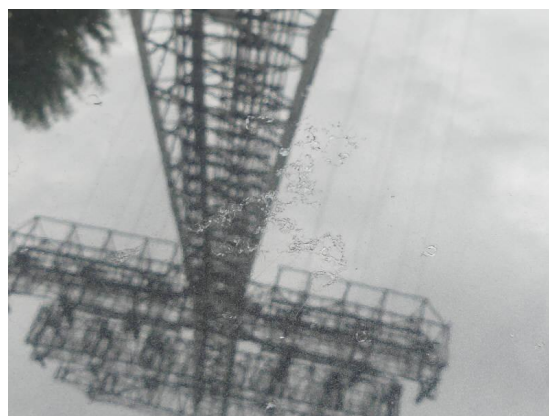
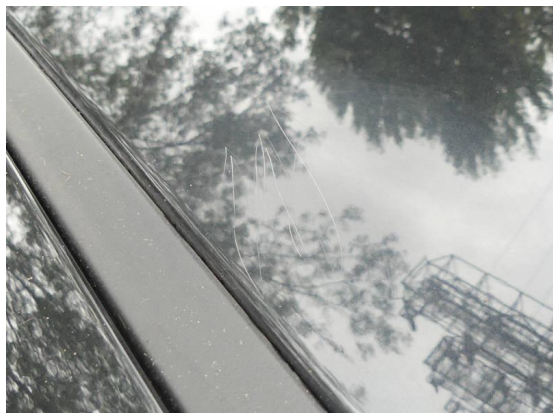
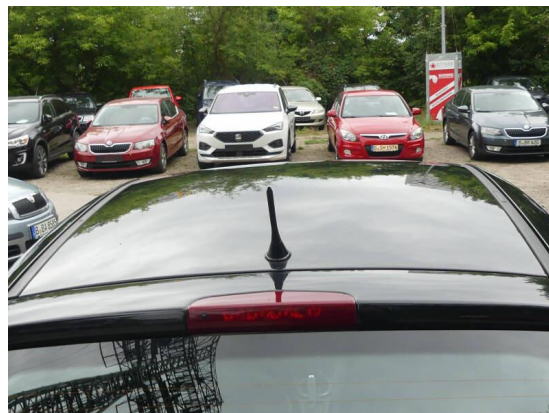
| Nr. | Teil | Bild Nr. | Schaden | Kommentar |
|---|---|---|---|---|
| 5 | Dach | 6, 7, 8 | Lackverätzung und zerkratzt | |

Bild 6: Karosserie / Dach Lackverätzung und zerkratzt

Bild 7: Karosserie / Dach Lackverätzung und zerkratzt

Bild 8: Karosserie / Dach Lackverätzung und zerkratzt

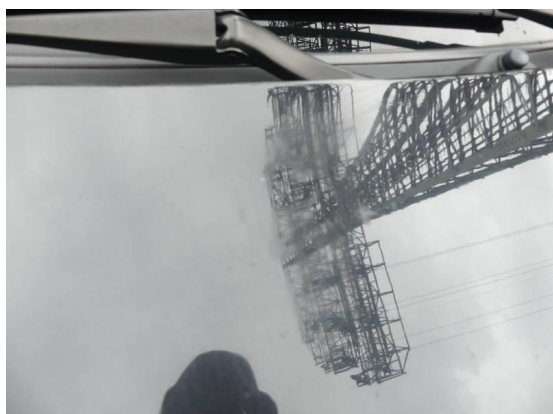
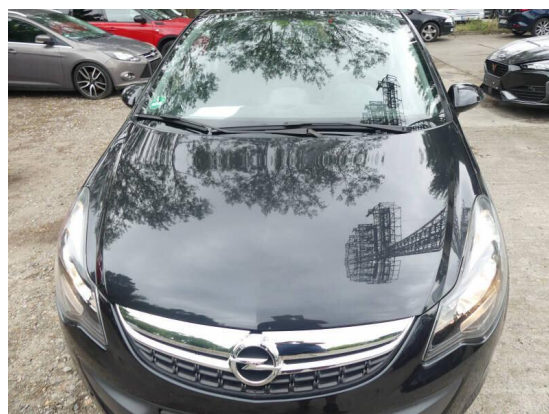
| Nr. | Teil | Bild Nr. | Schaden | Kommentar |
|---|---|---|---|---|
| 7 | Motorhaube | 9, 10 | zerkratzt | |

Bild 9: Karosserie / Motorhaube zerkratzt

Bild 10: Karosserie / Motorhaube zerkratzt

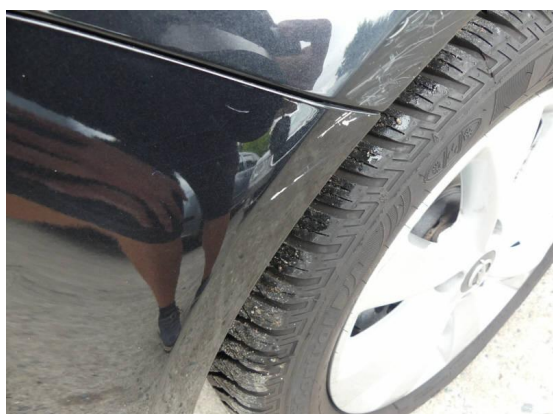
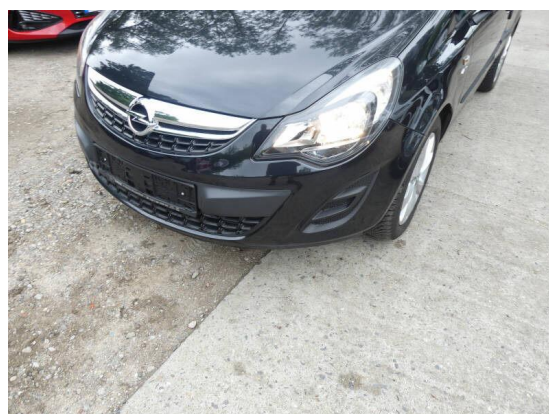
| Nr. | Teil | Bild Nr. | Schaden | Kommentar |
|---|---|---|---|---|
| 8 | Stoßfänger vorn | 11, 12 | Kratzer | |

Bild 11: Karosserie / Stoßfänger vorn Kratzer

Bild 12: Karosserie / Stoßfänger vorn Kratzer

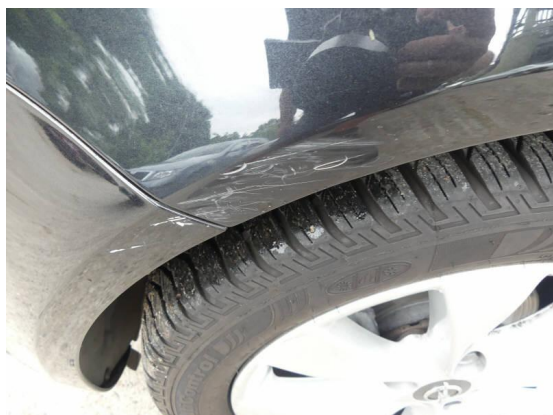
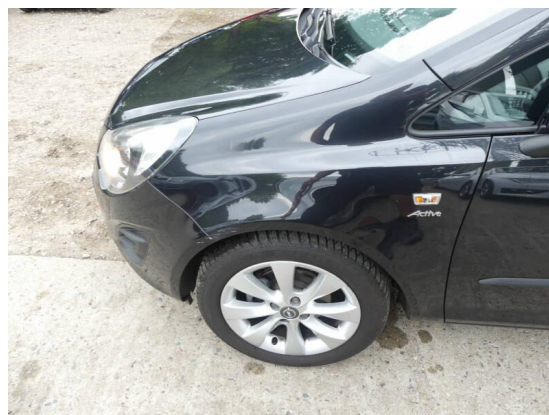
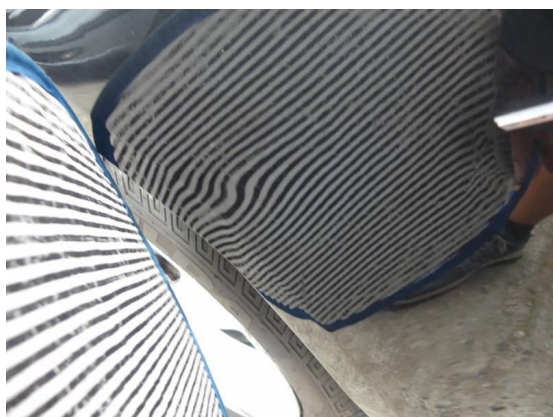
| Nr. | Teil | Bild Nr. | Schaden | Kommentar |
|---|---|---|---|---|
| 9 | Kotflügel links | 13, 14, 15 | leicht deformiert und zerkratzt | |

Bild 13: Karosserie / Kotflügel links leicht deformiert und zerkratzt

Bild 14: Karosserie / Kotflügel links leicht deformiert und zerkratzt

Bild 15: Karosserie / Kotflügel links leicht deformiert und zerkratzt

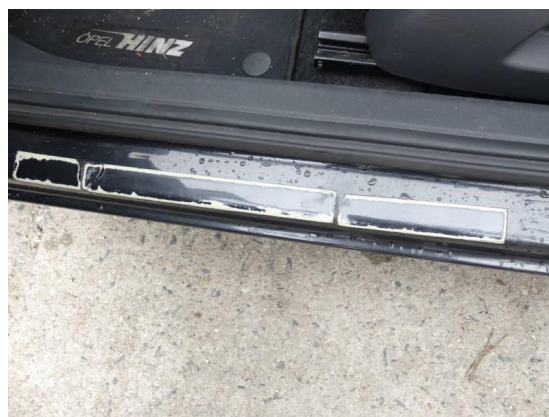
| Nr. | Teil | Bild Nr. | Schaden | Kommentar |
|---|---|---|---|---|
| 10 | Einstieg links | 16 | Klebereste | |

Bild 16: Karosserie / Einstieg links Klebereste

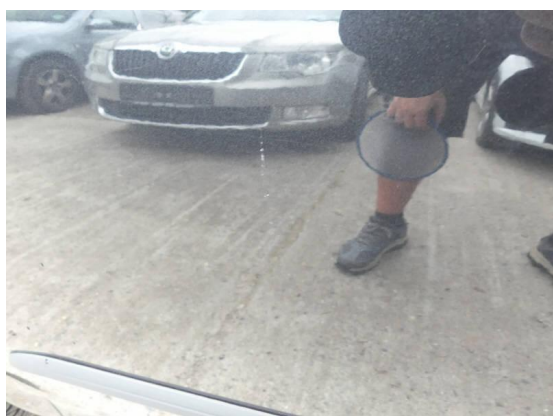
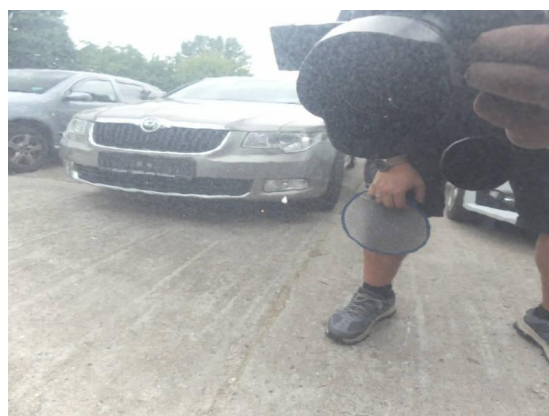
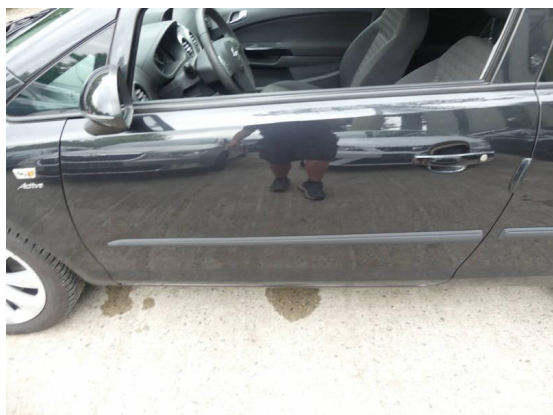
| Nr. | Teil | Bild Nr. | Schaden | Kommentar |
|---|---|---|---|---|
| 11 | Tür links | 17, 18, 19 | zerkratzt | |

Bild 17: Karosserie / Tür links zerkratzt

Bild 18: Karosserie / Tür links zerkratzt

Bild 19: Karosserie / Tür links zerkratzt

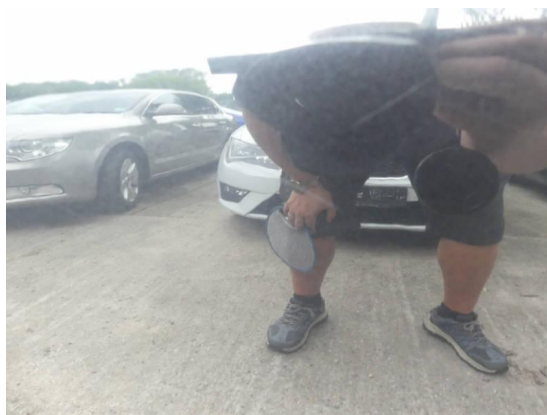
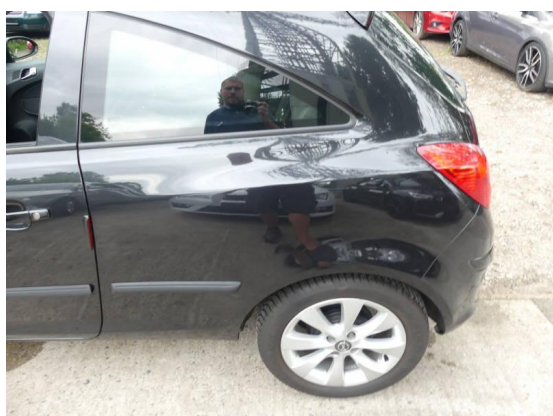
| Nr. | Teil | Bild Nr. | Schaden | Kommentar |
|---|---|---|---|---|
| 12 | Seitenteil links | 20, 21 | zerkratzt | |

Bild 20: Karosserie / Seitenteil links zerkratzt

Bild 21: Karosserie / Seitenteil links zerkratzt

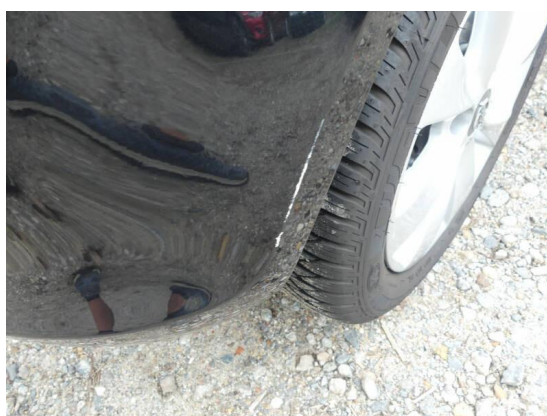
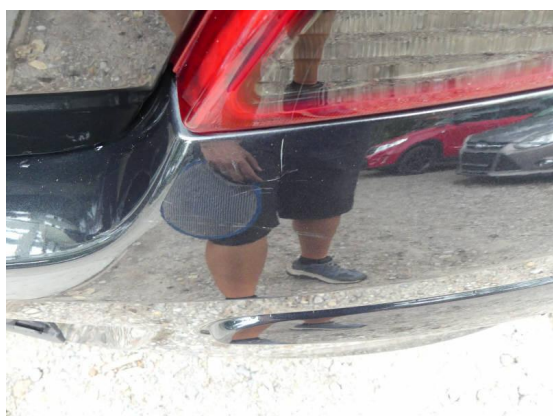
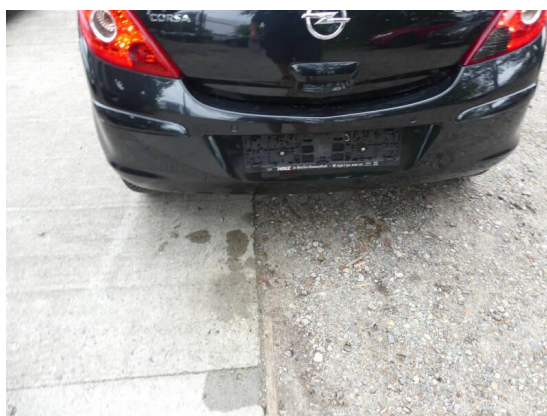
| Nr. | Teil | Bild Nr. | Schaden | Kommentar |
|---|---|---|---|---|
| 13 | Stoßfänger hinten | 22, 23, 24 | zerkratzt | |

Bild 22: Karosserie / Stoßfänger hinten zerkratzt

Bild 23: Karosserie / Stoßfänger hinten zerkratzt

Bild 24: Karosserie / Stoßfänger hinten zerkratzt

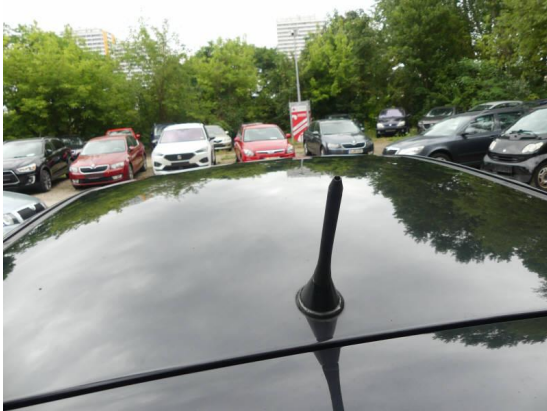
| Nr. | Teil | Bild Nr. | Schaden | Kommentar |
|---|---|---|---|---|
| 14 | Antennenstab | 25 | abgebrochen | |

Bild 25: Technik / Antennenstab abgebrochen
