Nr zlecenia: 75/04/07/2025/CarArena STANDARD

## Pogladowy raport stanu technicznego

Zadanie: Ocena stanu technicznego i określenie wartości rynkowej pojazdu

| DANE IDENTYFIKACYJNE POJAZDU | | Dane: [O] VII-2025 | |
|---|---|---|---|
| Marka: | KIA | Nr rejestracyjny: | WI342KX |

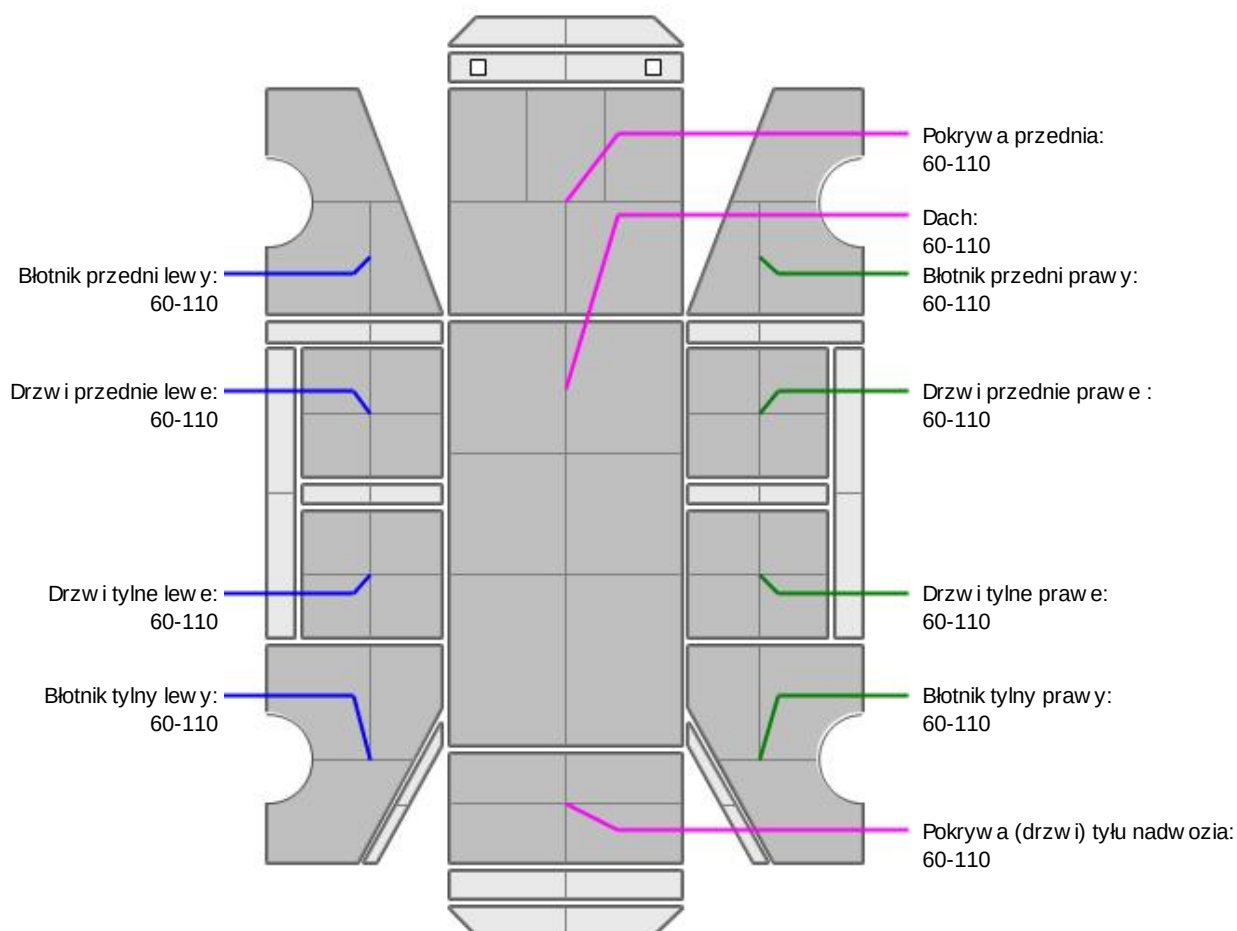
## NADWOZIE – Opis powłoki lakierowej

| L.p. | Nazwa elementu | L / P | Grubość powłoki [μm] | Opis |
| 1 | Pokrywa przednia | | 60-110 | |
| 2 | Dach | | 60-110 | |
| 3 | Błotnik przedni | L | 60-110 | |
| 4 | Drzwi przednie | L | 60-110 | |
| 5 | Drzwi tylne | L | 60-110 | |
| 6 | Błotnik tylny | L | 60-110 | |
| 7 | Błotnik przedni | P | 60-110 | |
| 8 | Drzwi przednie | P | 60-110 | |
| 9 | Drzwi tylne | P | 60-110 | |
| 10 | Błotnik tylny | P | 60-110 | |
| 11 | Pokrywa (drzwi) tyłu nadwozia | | 60-110 | |

Podane przedziały grubości powłoki lakierowej, dotyczą punktów pomiarowych. Nie mogą być traktowane jako gwarancja, że grubość powłoki lakierowej w innych punktach nie wykracza poza te przedziały. Pomiar powłoki lakierowej został wykonany urządzeniem będącym w posiadaniu rzeczoznawcy. Pomiar wykonany innym przyrządem może się różnić.
