Nr zlecenia: 136/09/07/2025/CarArena STANDARD z dnia: 09.07.2025

Pogladowy raport stanu technicznego

Zadanie: Ocena stanu technicznego i określenie wartości rynkowej pojazdu

| DANE IDENTYFIKACYJNE POJAZDU | | Dane: [T] VII-2025 | |
|---|---|---|---|
| Marka: | BMW | Nr rejestracyjny: | PZ4E099 |

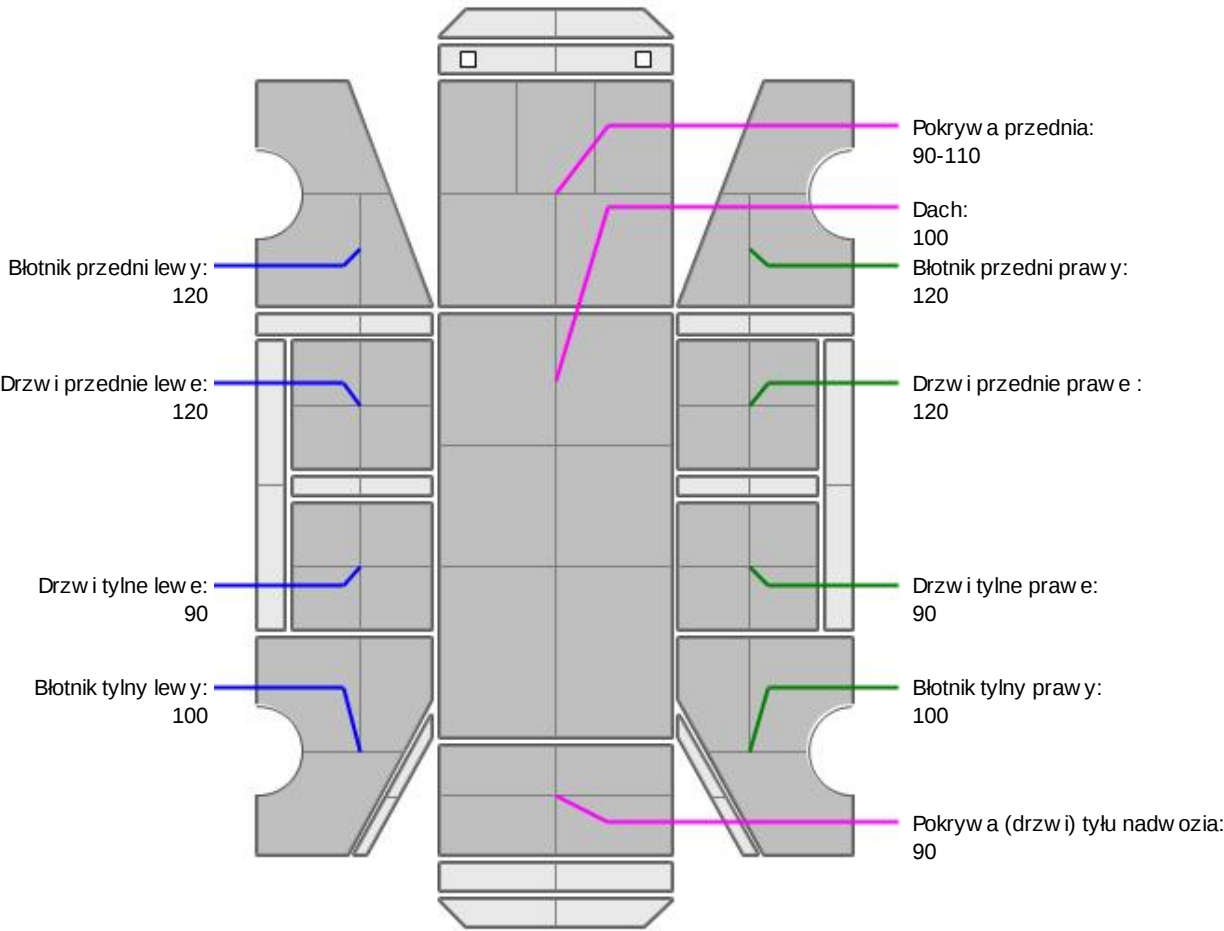
NADWOZIE – Opis powłoki lakierowej

| L.p. | Nazwa elementu | L / P | Grubość powłoki [µm] | Opis |
| 1 | Pokrywa przednia | | 90-110 | |
| 2 | Dach | | 100 | |
| 3 | Błotnik przedni | L | 120 | |
| 4 | Drzwi przednie | L | 120 | |
| 5 | Drzwi tylne | L | 90 | |
| 6 | Błotnik tylny | L | 100 | |
| 7 | Błotnik przedni | P | 120 | |
| 8 | Drzwi przednie | P | 120 | |
| 9 | Drzwi tylne | P | 90 | |
| 10 | Błotnik tylny | P | 100 | |
| 11 | Pokrywa (drzwi) tyłu nadwozia | | 90 | |

Podane przedziały grubości powłoki lakierowej, dotyczą punktów pomiarowych. Nie mogą być traktowane jako gwarancja, że grubość powłoki lakierowej w innych punktach nie wykracza poza te przedziały. Pomiar powłoki lakierowej został wykonany urządzeniem będącym w posiadaniu rzeczoznawcy. Pomiar wykonany innym przyrządem może się różnić.
