Nr zlecenia: 71/11/07/2025/CarArena STANDARD

## P o g l ą d o w y   R a p o r t   S t a n u   T e c h n i c z n e g o

Zadanie: Ocena stanu technicznego i określenie wartości rynkowej pojazdu

| DANE IDENTYFIKACYJNE POJAZDU | | Dane: [O] VII-2025 | |
|---|---|---|---|
| Model pojazdu: | Astra V 1.4 MR`16 E6 | Nr Info-Ekspert: | 028-05890 |

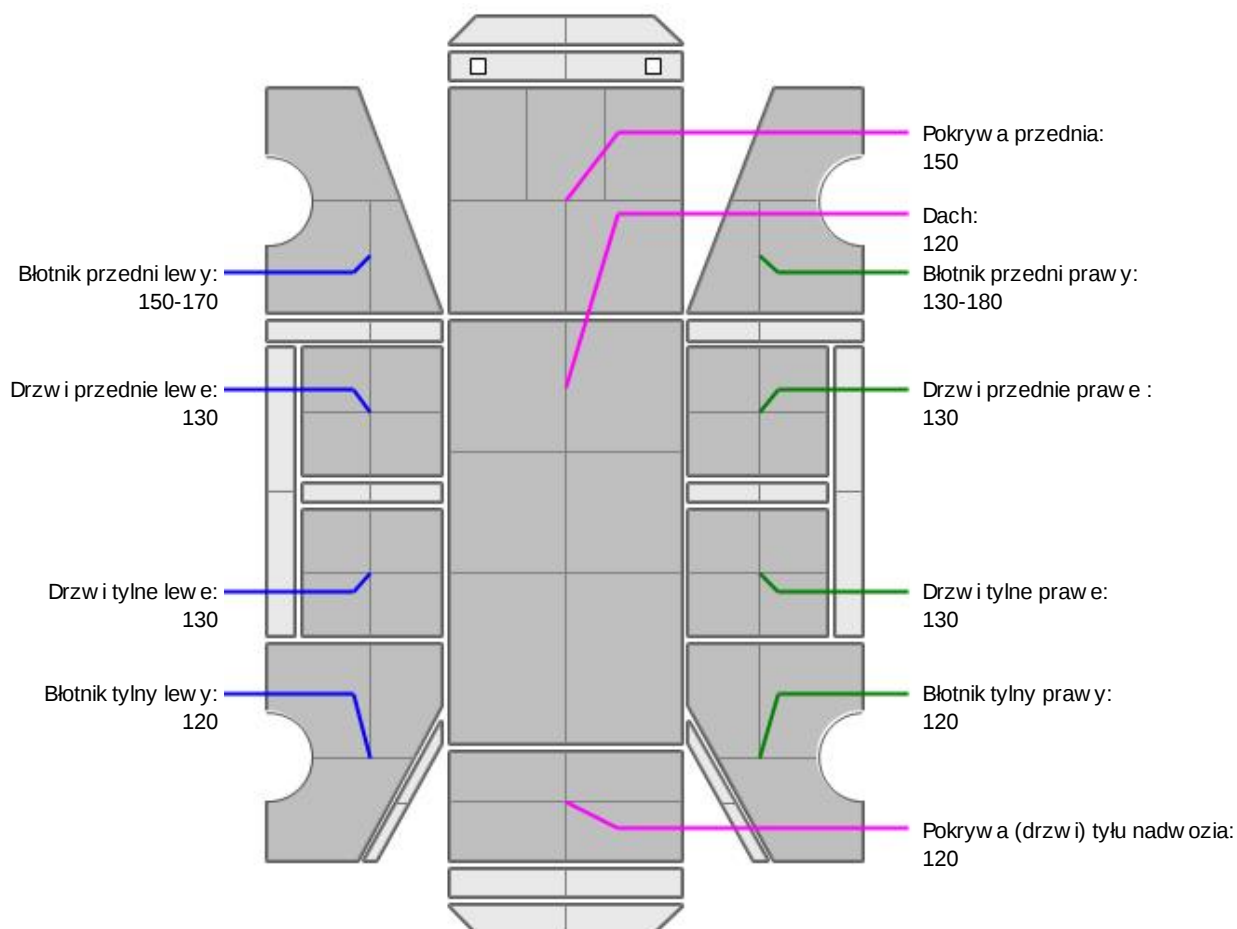
## NADWOZIE – Opis powłoki lakierowej

| L.p. | Nazwa elementu | L / P | Grubość powłoki [μm] | Opis |
| 1 | Pokrywa przednia | | 150 | |
| 2 | Dach | | 120 | |
| 3 | Błotnik przedni | L | 150-170 | |
| 4 | Drzwi przednie | L | 130 | |
| 5 | Drzwi tylne | L | 130 | |
| 6 | Błotnik tylny | L | 120 | |
| 7 | Błotnik przedni | P | 130-180 | |
| 8 | Drzwi przednie | P | 130 | |
| 9 | Drzwi tylne | P | 130 | |
| 10 | Błotnik tylny | P | 120 | |
| 11 | Pokrywa (drzwi) tyłu nadwozia | | 120 | |
