Nr zlecenia: 72/11/07/2025/CarArena STANDARD

## P o g l ą d o w y   R a p o r t   S t a n u   T e c h n i c z n e g o

Zadanie: Ocena stanu technicznego i określenie wartości rynkowej pojazdu

| DANE IDENTYFIKACYJNE POJAZDU | | Dane: [O] VII-2025 | |
|---|---|---|---|
| Model pojazdu: | Insignia II Grand Sport MR`17 E6 | Nr Info-Ekspert: | 028-06516 |

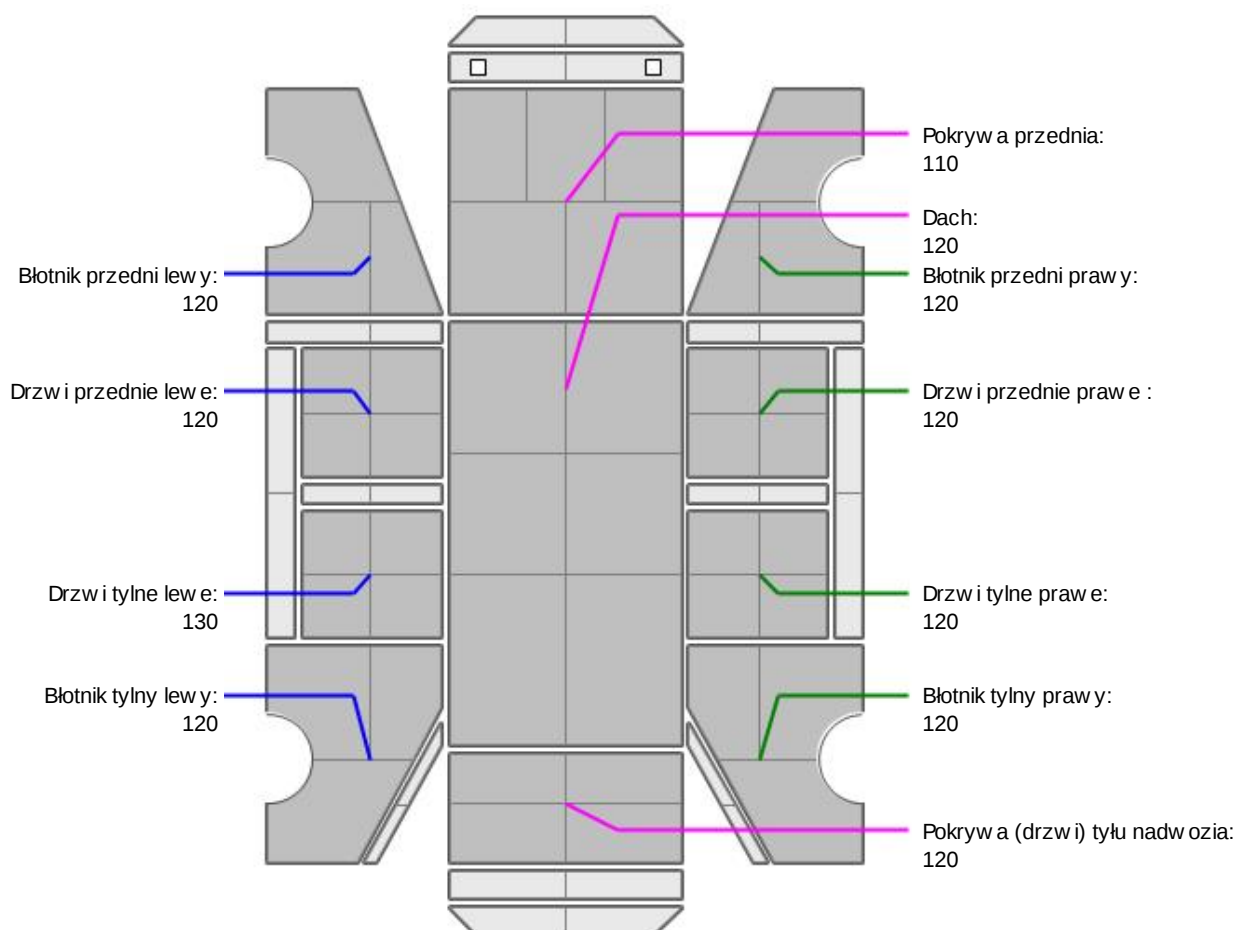
## NADWOZIE – Opis powłoki lakierowej

| L.p. | Nazwa elementu | L / P | Grubość powłoki [µm] | Opis |
| 1 | Pokrywa przednia | | 110 | |
| 2 | Dach | | 120 | |
| 3 | Błotnik przedni | L | 120 | |
| 4 | Drzwi przednie | L | 120 | |
| 5 | Drzwi tylne | L | 130 | |
| 6 | Błotnik tylny | L | 120 | |
| 7 | Błotnik przedni | P | 120 | |
| 8 | Drzwi przednie | P | 120 | |
| 9 | Drzwi tylne | P | 120 | |
| 10 | Błotnik tylny | P | 120 | |
| 11 | Pokrywa (drzwi) tyłu nadwozia | | 120 | |

Podane przedziały grubości powłoki lakierowej, dotyczą punktów pomiarowych. Nie mogą być traktowane jako gwarancja, że grubość powłoki lakierowej w innych punktach nie wykracza poza te przedziały. Pomiar powłoki lakierowej został wykonany urządzeniem będącym w posiadaniu rzeczoznawcy. Pomiar wykonany innym przyrządem może się różnić.
