## Poglądowy Raport Stanu Technicznego

Zadanie: Ocena stanu technicznego i określenie wartości rynkowej pojazdu

| DANE IDENTYFIKACYJNE POJAZDU | | Dane: [O] VII-2025 | |
|---|---|---|---|
| Marka: | TOYOTA | Nr rejestracyjny: | WE532YA |
| Model pojazdu: | Yaris 1.5 MR`17 E6c | Nr Info-Ekspert: | 037-02961 |

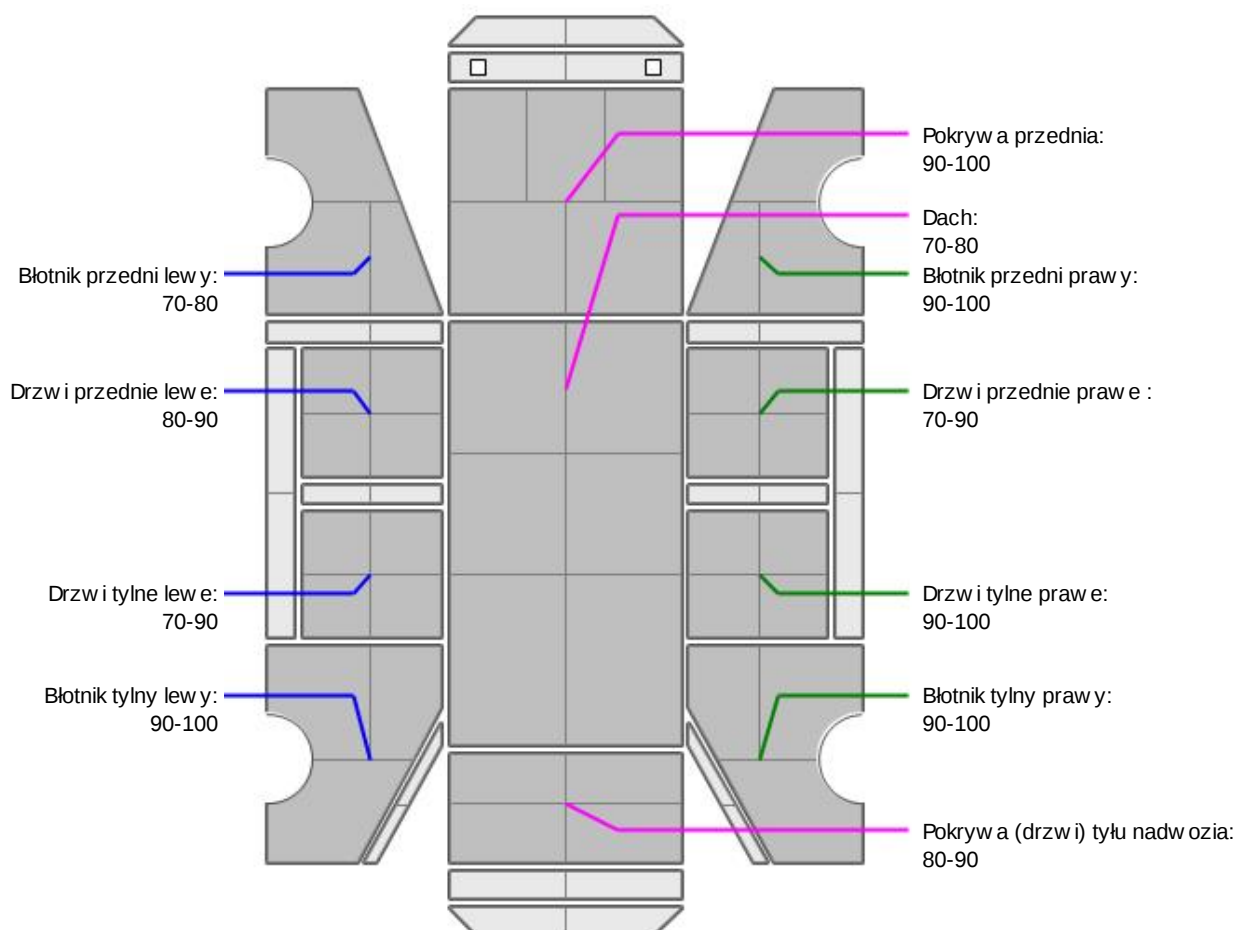
## NADWOZIE – Opis powłoki lakierowej

| L.p. | Nazwa elementu | L / P | Grubość powłoki [μm] | Opis |
| 1 | Pokrywa przednia | | 90-100 | |
| 2 | Dach | | 70-80 | |
| 3 | Błotnik przedni | L | 70-80 | |
| 4 | Drzwi przednie | L | 80-90 | |
| 5 | Drzwi tylne | L | 70-90 | |
| 6 | Błotnik tylny | L | 90-100 | |
| 7 | Błotnik przedni | P | 90-100 | |
| 8 | Drzwi przednie | P | 70-90 | |
| 9 | Drzwi tylne | P | 90-100 | |
| 10 | Błotnik tylny | P | 90-100 | |
| 11 | Pokrywa (drzwi) tyłu nadwozia | | 80-90 | |

Podane przedziały grubości powłoki lakierowej, dotyczą punktów pomiarowych. Nie mogą być traktowane jako gwarancja, że grubość powłoki lakierowej w innych punktach nie wykracza poza te przedziały. Pomiar powłoki lakierowej został wykonany urządzeniem będącym w posiadaniu rzeczoznawcy. Pomiar wykonany innym przyrządem może się różnić.
