Nr zlecenia: 95/08/07/2025/CarArena STANDARD

## P o g l ą d o w y   R a p o r t   S t a n u   T e c h n i c z n e g o

Zadanie: Ocena stanu technicznego i określenie wartości rynkowej pojazdu

| DANE IDENTYFIKACYJNE POJAZDU | | Dane: [T] VII-2025 | |
|---|---|---|---|
| Marka: | AUDI | Nr rejestracyjny: | KK2905E |

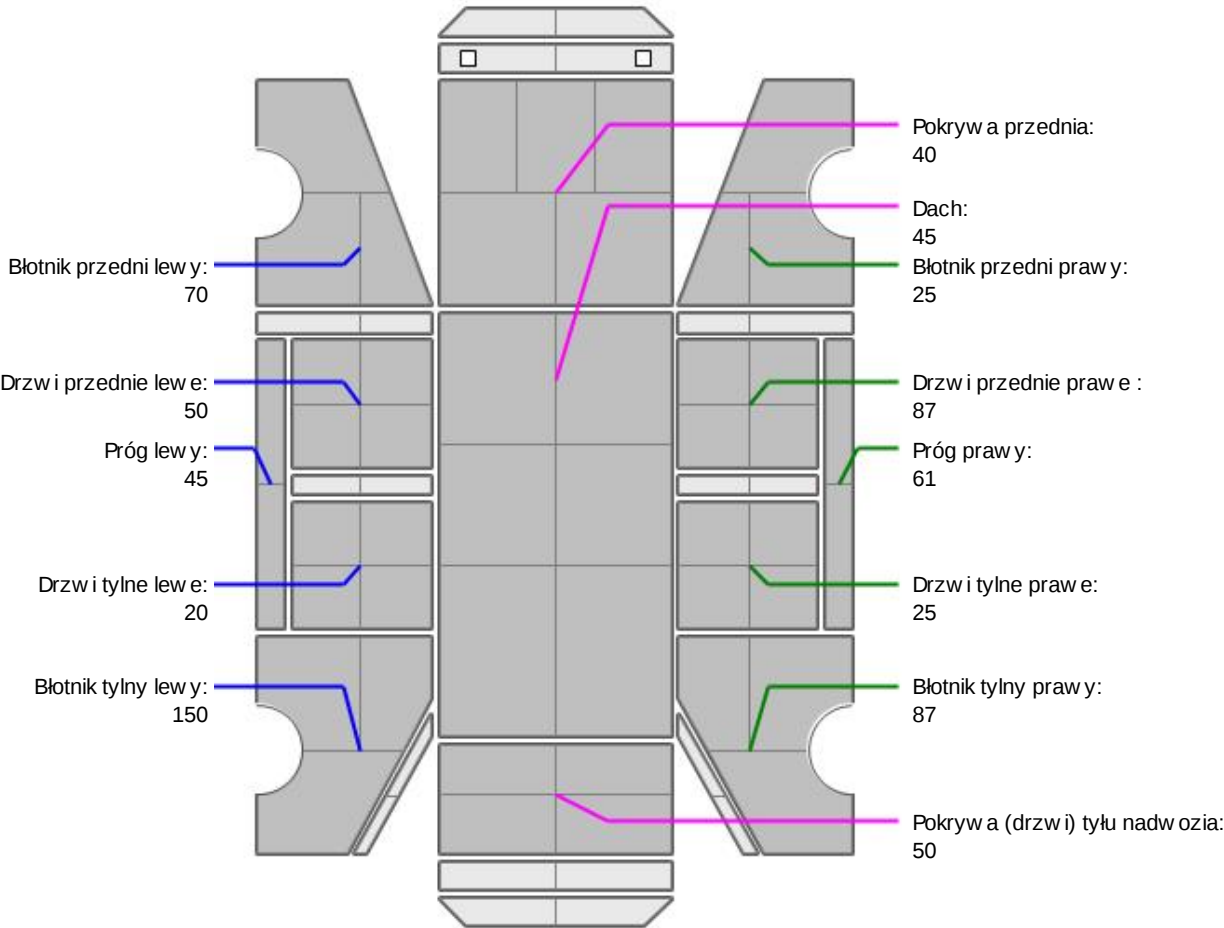
NADWOZIE – Opis powłoki lakierowej

| L.p. | Nazwa elementu | L / P | Grubość powłoki [µm] | Opis |
| 1 | Pokrywa przednia | | 40 | |
| 2 | Dach | | 45 | |
| 3 | Błotnik przedni | L | 70 | |
| 4 | Próg | L | 45 | |
| 5 | Drzwi przednie | L | 50 | |
| 6 | Drzwi tylne | L | 20 | |
| 7 | Błotnik tylny | L | 150 | |
| 8 | Błotnik przedni | P | 25 | |
| 9 | Próg | P | 61 | |
| 10 | Drzwi przednie | P | 87 | |
| 11 | Drzwi tylne | P | 25 | |
| 12 | Błotnik tylny | P | 87 | |
| 13 | Pokrywa (drzwi) tyłu nadwozia | | 50 | |
