## Poglądowy Raport Stanu Technicznego

Zadanie: Ocena stanu technicznego i określenie wartości rynkowej pojazdu

| DANE IDENTYFIKACYJNE POJAZDU | | Dane: [O] VII-2025 | |
|---|---|---|---|
| Marka: | DACIA | Nr rejestracyjny: | PO3N203 |
| Model pojazdu: | Dokker 1.5 dCi MR`15 E6 | Nr Info-Ekspert: | 009-00427 |

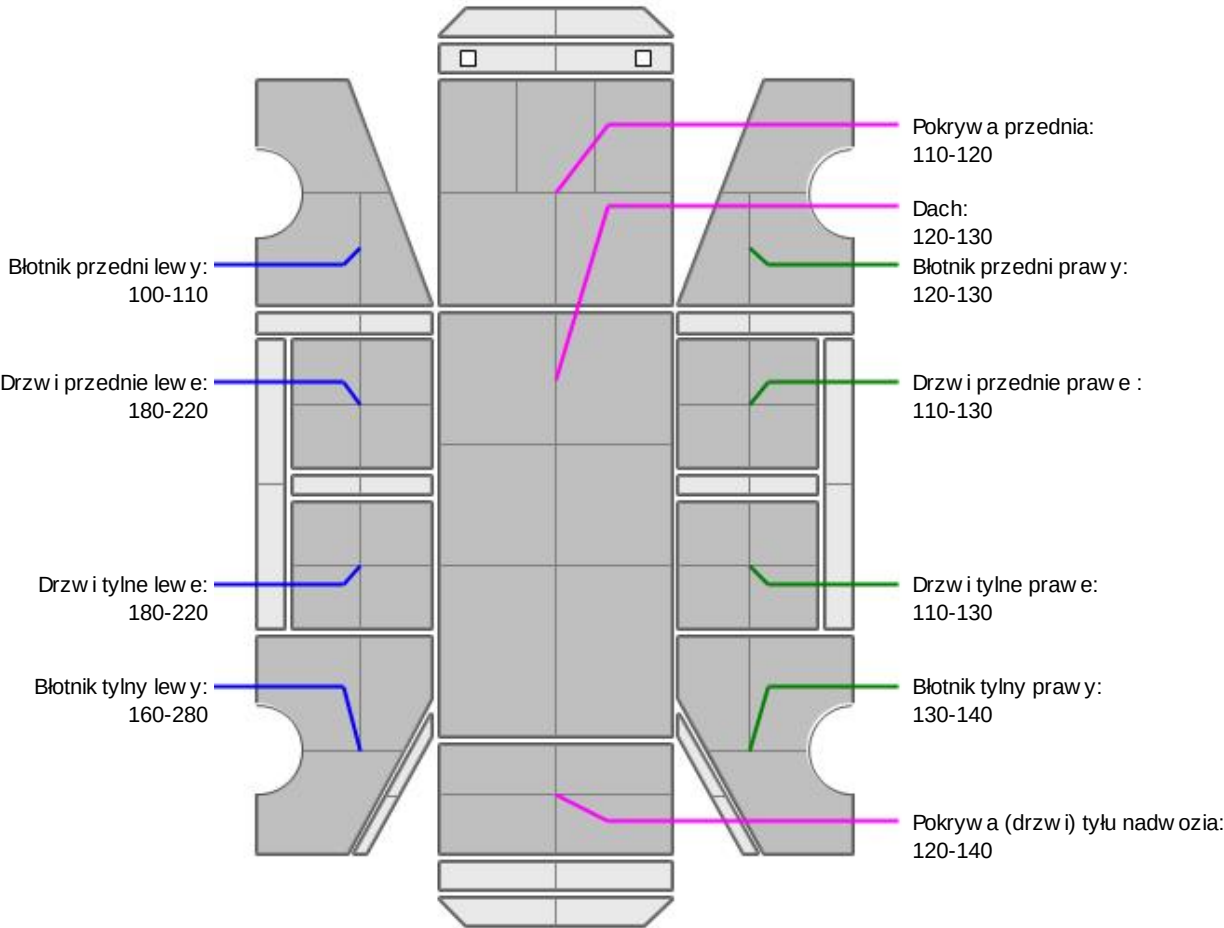
NADWOZIE – Opis powłoki lakierowej

| L.p. | Nazwa elementu | L / P | Grubość powłoki [µm] | Opis |
| 1 | Pokrywa przednia | | 110-120 | |
| 2 | Dach | | 120-130 | |
| 3 | Błotnik przedni | L | 100-110 | |
| 4 | Drzwi przednie | L | 180-220 | |
| 5 | Drzwi tylne | L | 180-220 | |
| 6 | Błotnik tylny | L | 160-280 | |
| 7 | Błotnik przedni | P | 120-130 | |
| 8 | Drzwi przednie | P | 110-130 | |
| 9 | Drzwi tylne | P | 110-130 | |
| 10 | Błotnik tylny | P | 130-140 | |
| 11 | Pokrywa (drzwi) tyłu nadwozia | | 120-140 | |
