Nr zlecenia: 99/18/07/2025/CarArena STANDARD

## Poglądowy raport stanu technicznego

Zadanie: Ocena stanu technicznego i określenie wartości rynkowej pojazdu

| DANE IDENTYFIKACYJNE POJAZDU | | Dane: [O] VII-2025 | |
|---|---|---|---|
| Model pojazdu: | Ceed 1.0 MR`18 E6 | Nr Info-Ekspert: | 052-01215 |

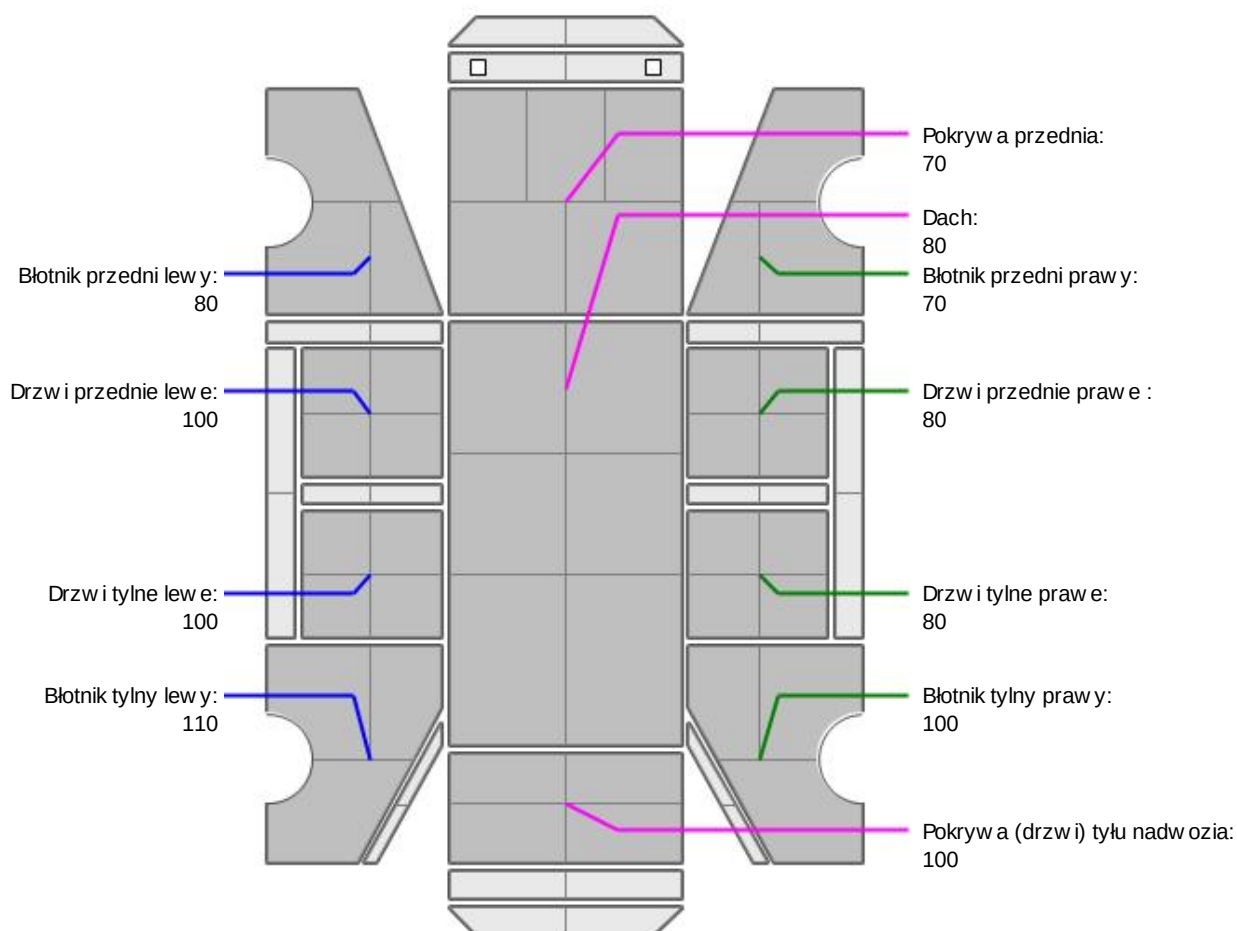
**NADWOZIE – Opis powłoki lakierowej**

| L.p. | Nazwa elementu | L / P | Grubość powłoki [ $\mu\text{m}$ ] | Opis |
| 1 | Pokrywa przednia | | 70 | |
| 2 | Dach | | 80 | |
| 3 | Błotnik przedni | L | 80 | |
| 4 | Drzwi przednie | L | 100 | |
| 5 | Drzwi tylne | L | 100 | |
| 6 | Błotnik tylny | L | 110 | |
| 7 | Błotnik przedni | P | 70 | |
| 8 | Drzwi przednie | P | 80 | |
| 9 | Drzwi tylne | P | 80 | |
| 10 | Błotnik tylny | P | 100 | |
| 11 | Pokrywa (drzwi) tyłu nadwozia | | 100 | |

Podane przedziały grubości powłoki lakierowej, dotyczą punktów pomiarowych. Nie mogą być traktowane jako gwarancja, że grubość powłoki lakierowej w innych punktach nie wykracza poza te przedziały. Pomiar powłoki lakierowej został wykonany urządzeniem będącym w posiadaniu rzeczoznawcy. Pomiar wykonany innym przyrządem może się różnić.
