Nr zlecenia: 65/16/07/2025/CarArena STANDARD

## Poglądowy Raport Stanu Technicznego

Zadanie: Ocena stanu technicznego i określenie wartości rynkowej pojazdu

| DANE IDENTYFIKACYJNE POJAZDU | | Dane: [O] VII-2025 | |
|---|---|---|---|
| Marka: | <b>KIA</b> | Nr rejestracyjny: | <b>WI757LE</b> |

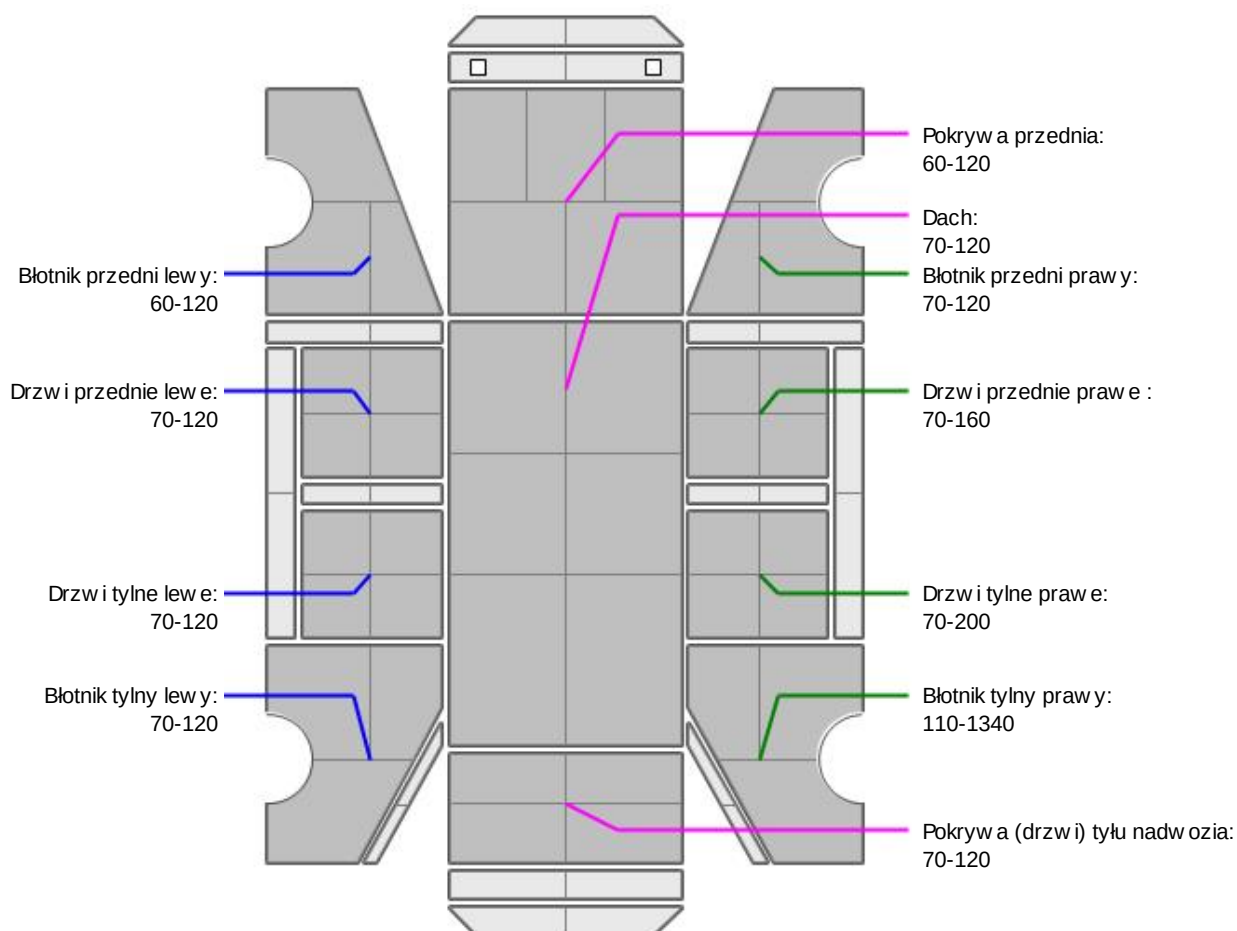
| L.p. | Nazwa elementu | L / P | Grubość powłoki [μm] | Opis |
| 1 | Pokrywa przednia | | 60-120 | |
| 2 | Dach | | 70-120 | |
| 3 | Błotnik przedni | L | 60-120 | |
| 4 | Drzwi przednie | L | 70-120 | |
| 5 | Drzwi tylne | L | 70-120 | |
| 6 | Błotnik tylny | L | 70-120 | |
| 7 | Błotnik przedni | P | 70-120 | |
| 8 | Drzwi przednie | P | 70-160 | |
| 9 | Drzwi tylne | P | 70-200 | |
| 10 | Błotnik tylny | P | 110-1340 | |
| 11 | Pokrywa (drzwi) tyłu nadwozia | | 70-120 | |

Podane przedziały grubości powłoki lakierowej, dotyczą punktów pomiarowych. Nie mogą być traktowane jako gwarancja, że grubość powłoki lakierowej w innych punktach nie wykracza poza te przedziały. Pomiar powłoki lakierowej został wykonany urządzeniem będącym w posiadaniu rzeczoznawcy. Pomiar wykonany innym przyrządem może się różnić.

ü Rzecznawca podczas oględzin poza warsztatem nie jest w stanie stwierdzić wypadkowej przeszłości pojazdu. W przypadku podwyższonej wartości pomiarów powłoki lakierowej, konieczna jest ekspertyza w warunkach warsztatowych.
