## Poglądowy Raport Stanu Technicznego

Zadanie: Ocena stanu technicznego i określenie wartości rynkowej pojazdu

| DANE IDENTYFIKACYJNE POJAZDU | | Dane: [O] VII-2025 | |
|---|---|---|---|
| Marka: | <b>KIA</b> | Nr rejestracyjny: | <b>WI990LC</b> |
| Model pojazdu: | <b>Ceed 1.0 MR`18 E6</b> | Nr Info-Ekspert: | <b>052-01215</b> |

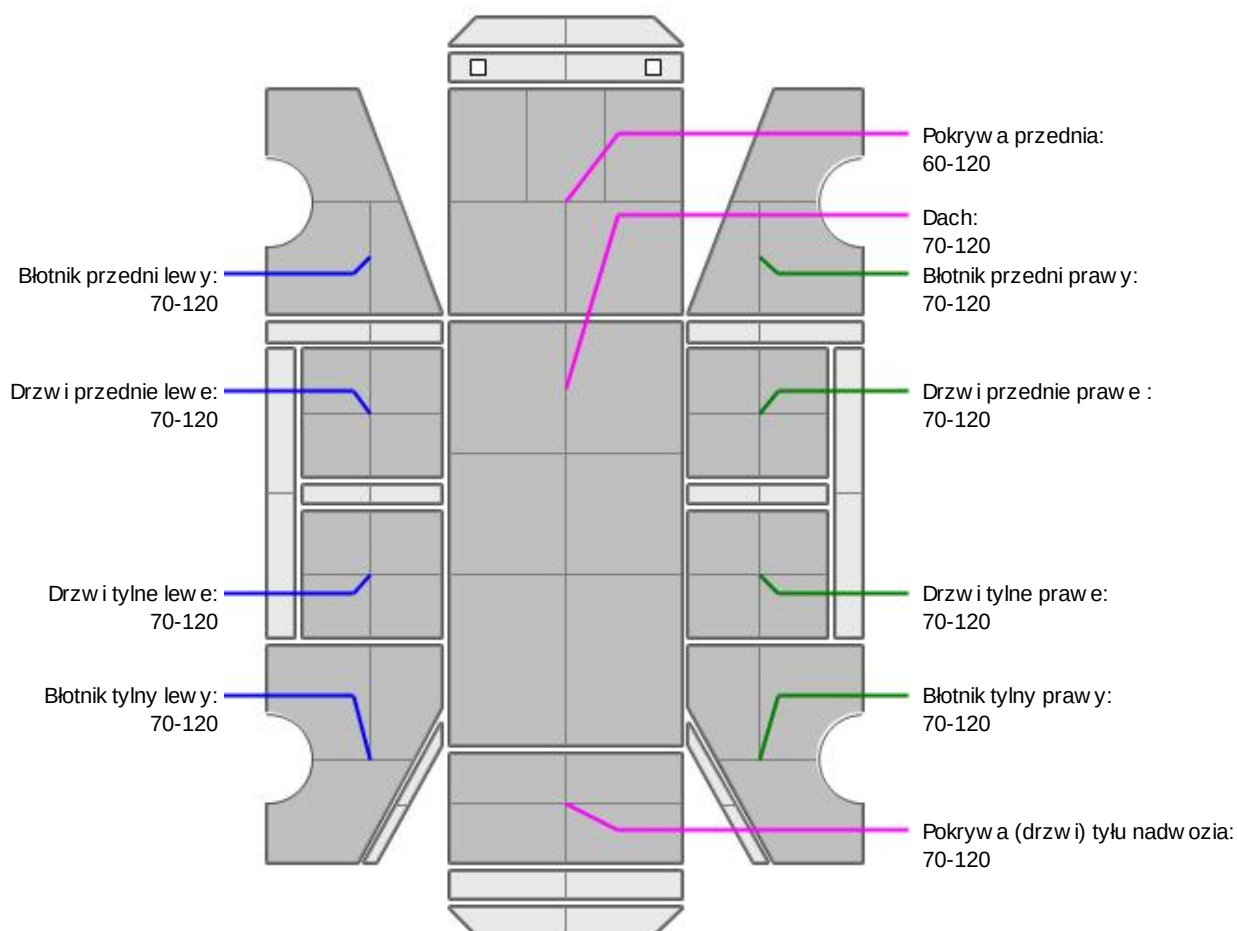
## NADWOZIE – Opis powłoki lakierowej

| L.p. | Nazwa elementu | L / P | Grubość powłoki [μm] | Opis |
| 1 | Pokrywa przednia | | 60-120 | |
| 2 | Dach | | 70-120 | |
| 3 | Błotnik przedni | L | 70-120 | |
| 4 | Drzwi przednie | L | 70-120 | |
| 5 | Drzwi tylne | L | 70-120 | |
| 6 | Błotnik tylny | L | 70-120 | |
| 7 | Błotnik przedni | P | 70-120 | |
| 8 | Drzwi przednie | P | 70-120 | |
| 9 | Drzwi tylne | P | 70-120 | |
| 10 | Błotnik tylny | P | 70-120 | |
| 11 | Pokrywa (drzwi) tyłu nadwozia | | 70-120 | |

Podane przedziały grubości powłoki lakierowej, dotyczą punktów pomiarowych. Nie mogą być traktowane jako gwarancja, że grubość powłoki lakierowej w innych punktach nie wykracza poza te przedziały. Pomiar powłoki lakierowej został wykonany urządzeniem będącym w posiadaniu rzeczoznawcy. Pomiar wykonany innym przyrządem może się różnić.
