## Poglądowy raport stanu technicznego

Zadanie: Ocena stanu technicznego i określenie wartości rynkowej pojazdu

| DANE IDENTYFIKACYJNE POJAZDU | | Dane: [O] VII-2025 | |
|---|---|---|---|
| Marka: | KIA | Nr rejestracyjny: | W038LA |
| Model pojazdu: | Ceed 1.0 MR`18 E6 | Nr Info-Ekspert: | 052-01215 |

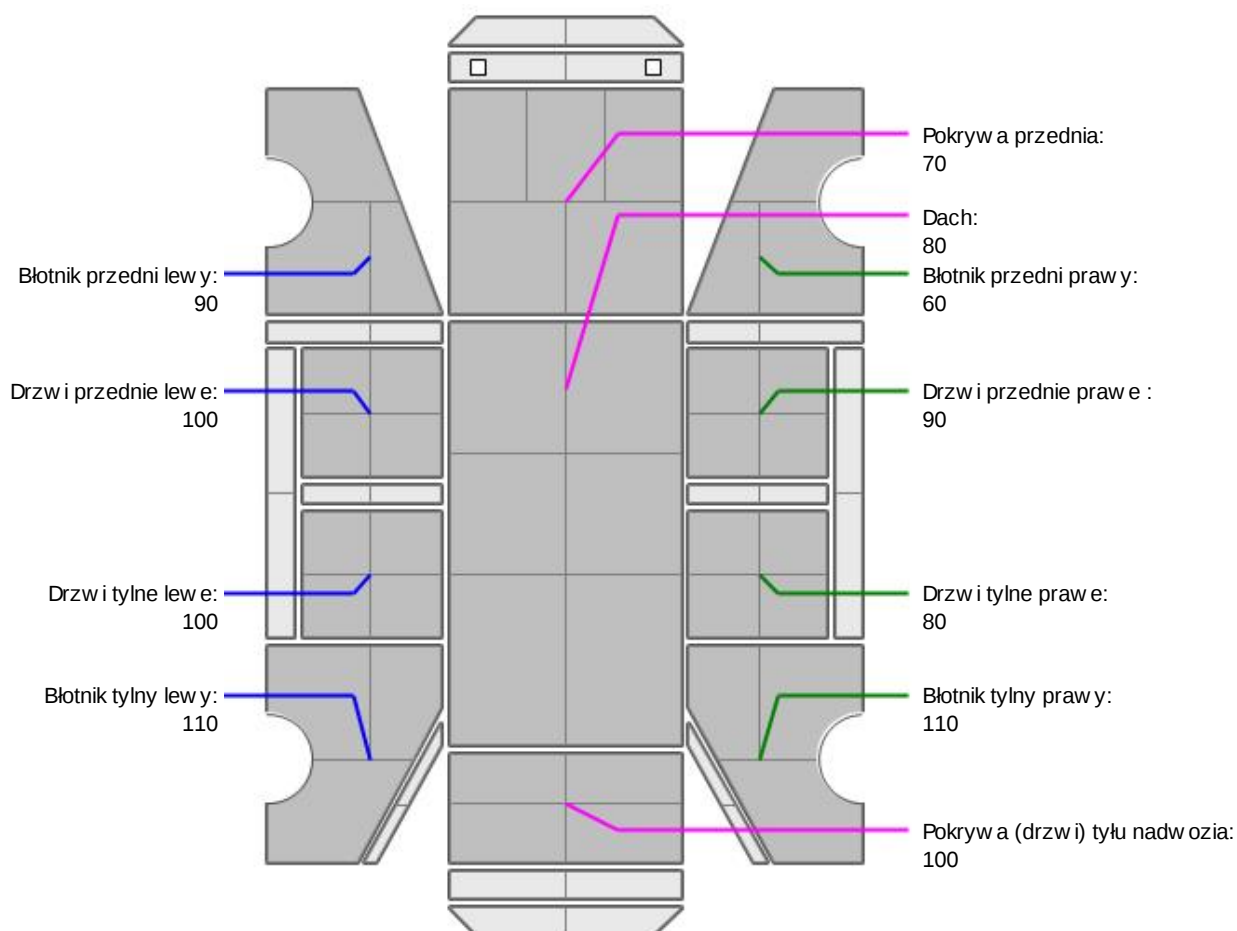
| L.p. | Nazwa elementu | L / P | Grubość powłoki [μm] | Opis |
| 1 | Pokrywa przednia | | 70 | |
| 2 | Dach | | 80 | |
| 3 | Błotnik przedni | L | 90 | |
| 4 | Drzwi przednie | L | 100 | |
| 5 | Drzwi tylne | L | 100 | |
| 6 | Błotnik tylny | L | 110 | |
| 7 | Błotnik przedni | P | 60 | |
| 8 | Drzwi przednie | P | 90 | |
| 9 | Drzwi tylne | P | 80 | |
| 10 | Błotnik tylny | P | 110 | |
| 11 | Pokrywa (drzwi) tyłu nadwozia | | 100 | |

Podane przedziały grubości powłoki lakierowej, dotyczą punktów pomiarowych. Nie mogą być traktowane jako gwarancja, że grubość powłoki lakierowej w innych punktach nie wykracza poza te przedziały. Pomiar powłoki lakierowej został wykonany urządzeniem będącym w posiadaniu rzeczoznawcy. Pomiar wykonany innym przyrządem może się różnić.
