## Poglądowy raport stanu technicznego

Zadanie: Ocena stanu technicznego i określenie wartości rynkowej pojazdu

| DANE IDENTYFIKACYJNE POJAZDU | | Dane: [O] VII-2025 | |
|---|---|---|---|
| Marka: | KIA | Nr rejestracyjny: | W256LA |
| Model pojazdu: | Ceed 1.0 MR`18 E6 | Nr Info-Ekspert: | 052-01215 |

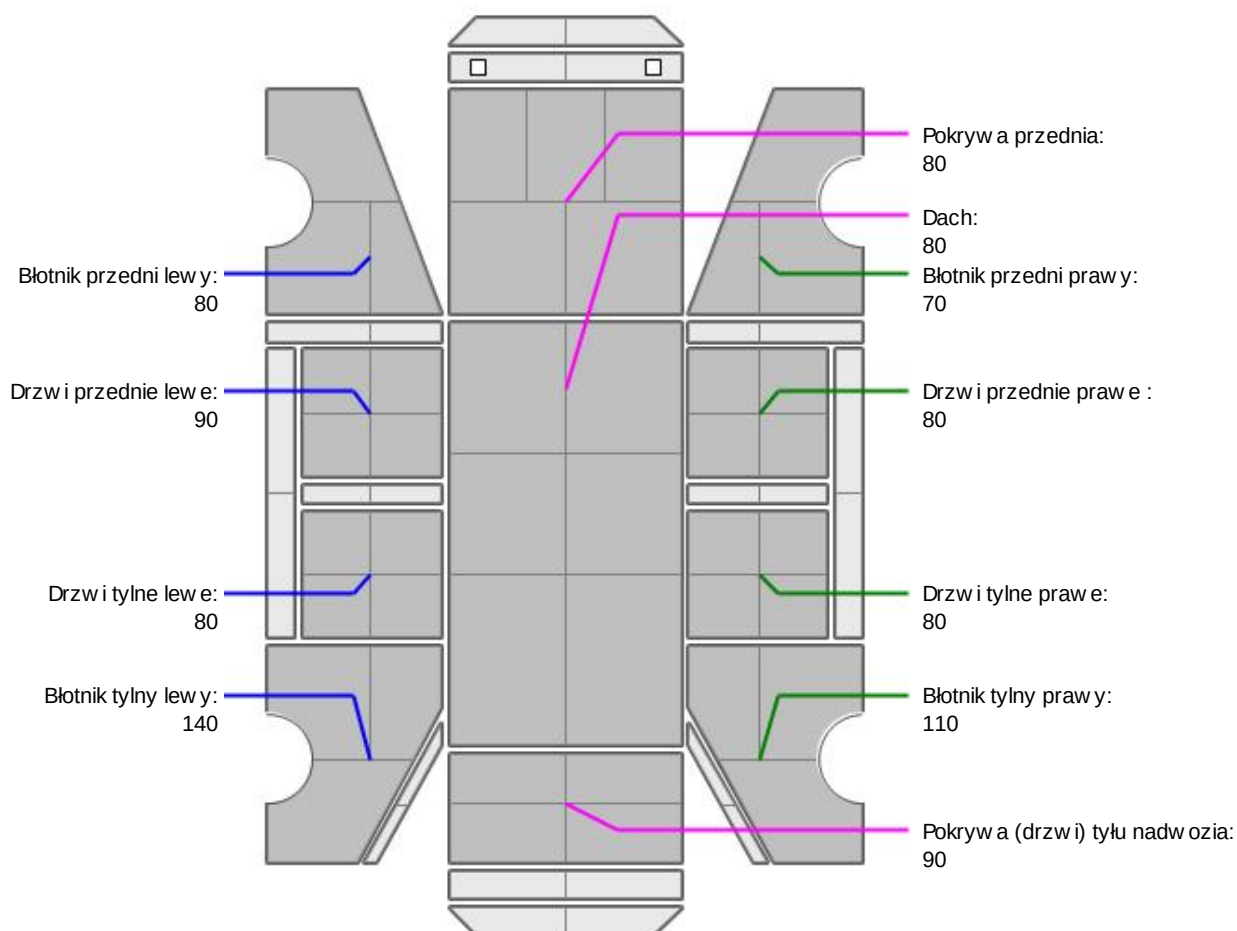
## NADWOZIE – Opis powłoki lakierowej

| L.p. | Nazwa elementu | L / P | Grubość powłoki [ $\mu\text{m}$ ] | Opis |
| 1 | Pokrywa przednia | | 80 | |
| 2 | Dach | | 80 | |
| 3 | Błotnik przedni | L | 80 | |
| 4 | Drzwi przednie | L | 90 | |
| 5 | Drzwi tylne | L | 80 | |
| 6 | Błotnik tylny | L | 140 | |
| 7 | Błotnik przedni | P | 70 | |
| 8 | Drzwi przednie | P | 80 | |
| 9 | Drzwi tylne | P | 80 | |
| 10 | Błotnik tylny | P | 110 | |
| 11 | Pokrywa (drzwi) tyłu nadwozia | | 90 | |

Podane przedziały grubości powłoki lakierowej, dotyczą punktów pomiarowych. Nie mogą być traktowane jako gwarancja, że grubość powłoki lakierowej w innych punktach nie wykracza poza te przedziały. Pomiar powłoki lakierowej został wykonany urządzeniem będącym w posiadaniu rzeczoznawcy. Pomiar wykonany innym przyrządem może się różnić.
