## Poglądowy raport stanu technicznego

Zadanie: Ocena stanu technicznego i określenie wartości rynkowej pojazdu

| DANE IDENTYFIKACYJNE POJAZDU | | Dane: [O] VII-2025 | |
|---|---|---|---|
| Marka: | BMW | Nr rejestracyjny: | PZ2T123 |
| Model pojazdu: | 320 Touring Diesel Mild Hybrid MR`22 E6d/e G21 | Nr Info-Ekspert: | 003-06460 |

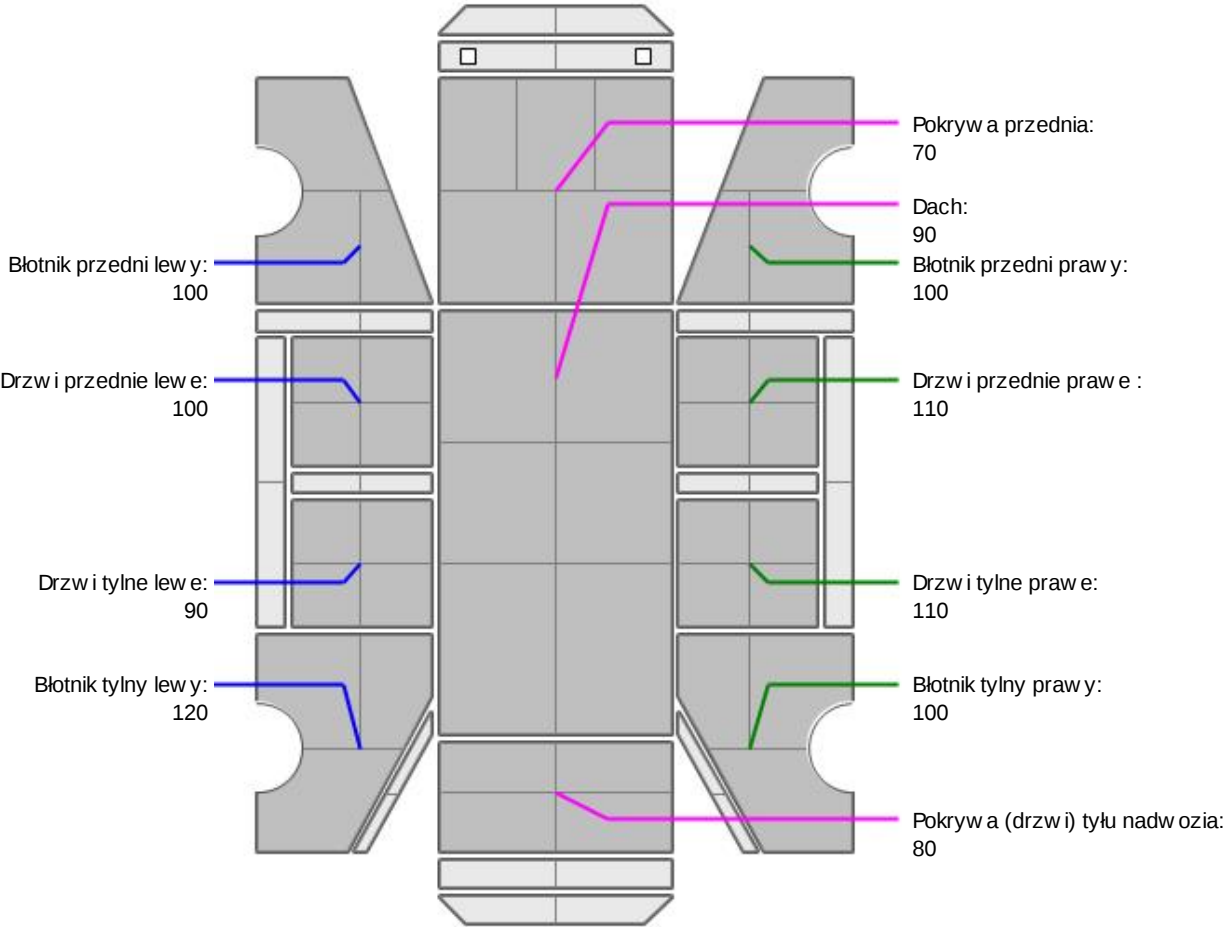
NADWOZIE – Opis powłoki lakierowej

| L.p. | Nazwa elementu | L / P | Grubość powłoki [µm] | Opis |
| 1 | Pokrywa przednia | | 70 | |
| 2 | Dach | | 90 | |
| 3 | Błotnik przedni | L | 100 | |
| 4 | Drzwi przednie | L | 100 | |
| 5 | Drzwi tylne | L | 90 | |
| 6 | Błotnik tylny | L | 120 | |
| 7 | Błotnik przedni | P | 100 | |
| 8 | Drzwi przednie | P | 110 | |
| 9 | Drzwi tylne | P | 110 | |
| 10 | Błotnik tylny | P | 100 | |
| 11 | Pokrywa (drzwi) tyłu nadwozia | | 80 | |

Podane przedziały grubości powłoki lakierowej, dotyczą punktów pomiarowych. Nie mogą być traktowane jako gwarancja, że grubość powłoki lakierowej w innych punktach nie wykracza poza te przedziały. Pomiar powłoki lakierowej został wykonany urządzeniem będącym w posiadaniu rzeczoznawcy. Pomiar wykonany innym przyrządem może się różnić.
