## Poglądowy Raport Stanu Technicznego

Zadanie: Ocena stanu technicznego i określenie wartości rynkowej pojazdu

| DANE IDENTYFIKACYJNE POJAZDU | | Dane: [O] VII-2025 | |
|---|---|---|---|
| Marka: | <b>KIA</b> | Nr rejestracyjny: | <b>WI220LE</b> |
| Model pojazdu: | <b>Ceed 1.0 MR`18 E6</b> | Nr Info-Ekspert: | <b>052-01215</b> |

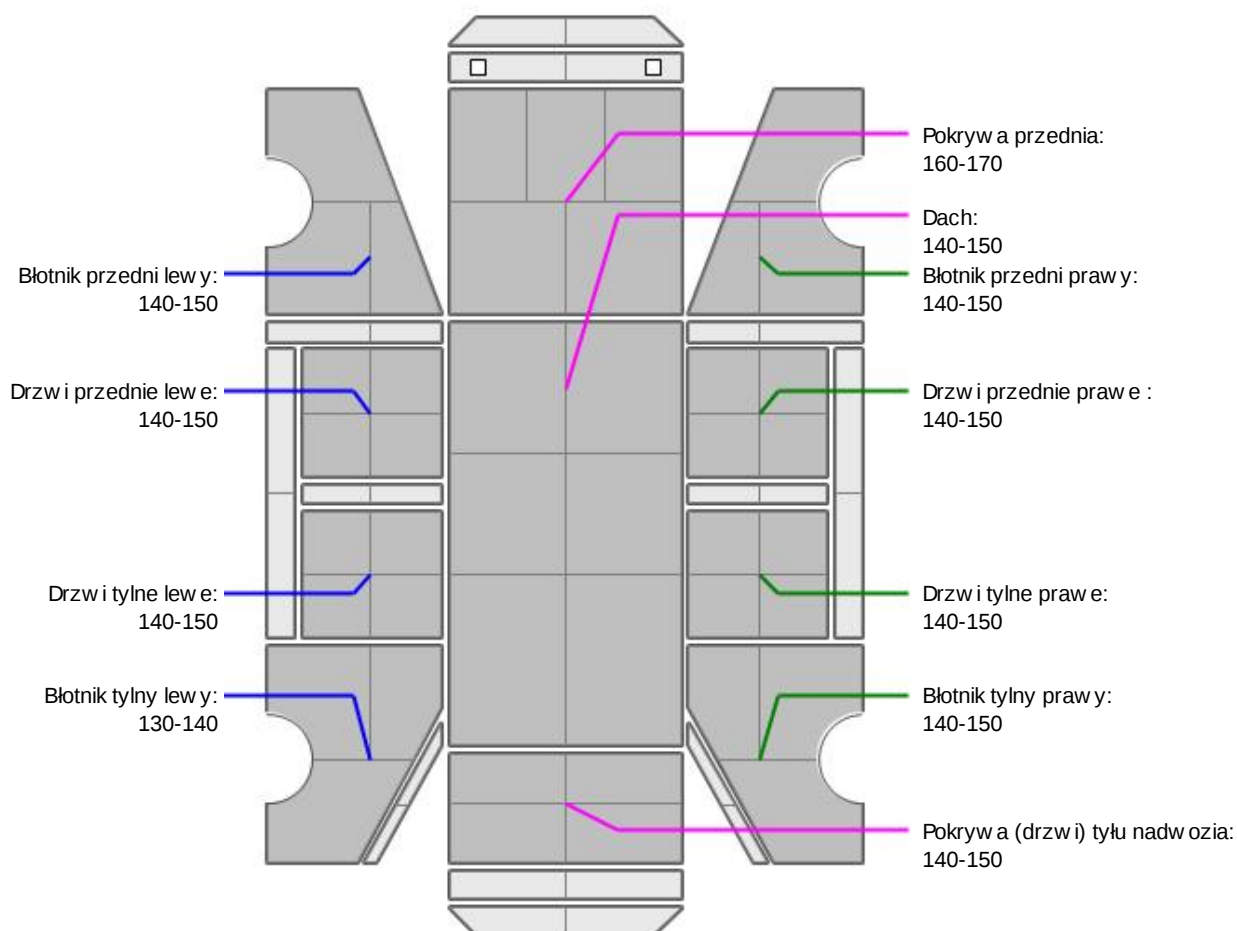
| L.p. | Nazwa elementu | L / P | Grubość powłoki [μm] | Opis |
| 1 | Pokrywa przednia | | 160-170 | |
| 2 | Dach | | 140-150 | |
| 3 | Błotnik przedni | L | 140-150 | |
| 4 | Drzwi przednie | L | 140-150 | |
| 5 | Drzwi tylne | L | 140-150 | |
| 6 | Błotnik tylny | L | 130-140 | |
| 7 | Błotnik przedni | P | 140-150 | |
| 8 | Drzwi przednie | P | 140-150 | |
| 9 | Drzwi tylne | P | 140-150 | |
| 10 | Błotnik tylny | P | 140-150 | |
| 11 | Pokrywa (drzwi) tyłu nadwozia | | 140-150 | |

Podane przedziały grubości powłoki lakierowej, dotyczą punktów pomiarowych. Nie mogą być traktowane jako gwarancja, że grubość powłoki lakierowej w innych punktach nie wykracza poza te przedziały. Pomiar powłoki lakierowej został wykonany urządzeniem będącym w posiadaniu rzeczoznawcy. Pomiar wykonany innym przyrządem może się różnić.
