## Poglądowy raport stanu technicznego

Zadanie: Ocena stanu technicznego i określenie wartości rynkowej pojazdu

| DANE IDENTYFIKACYJNE POJAZDU | | Dane: [O] VII-2025 | |
|---|---|---|---|
| Marka: | KIA | Nr rejestracyjny: | W364LE |
| Model pojazdu: | Ceed 1.0 MR`18 E6 | Nr Info-Ekspert: | 052-01215 |

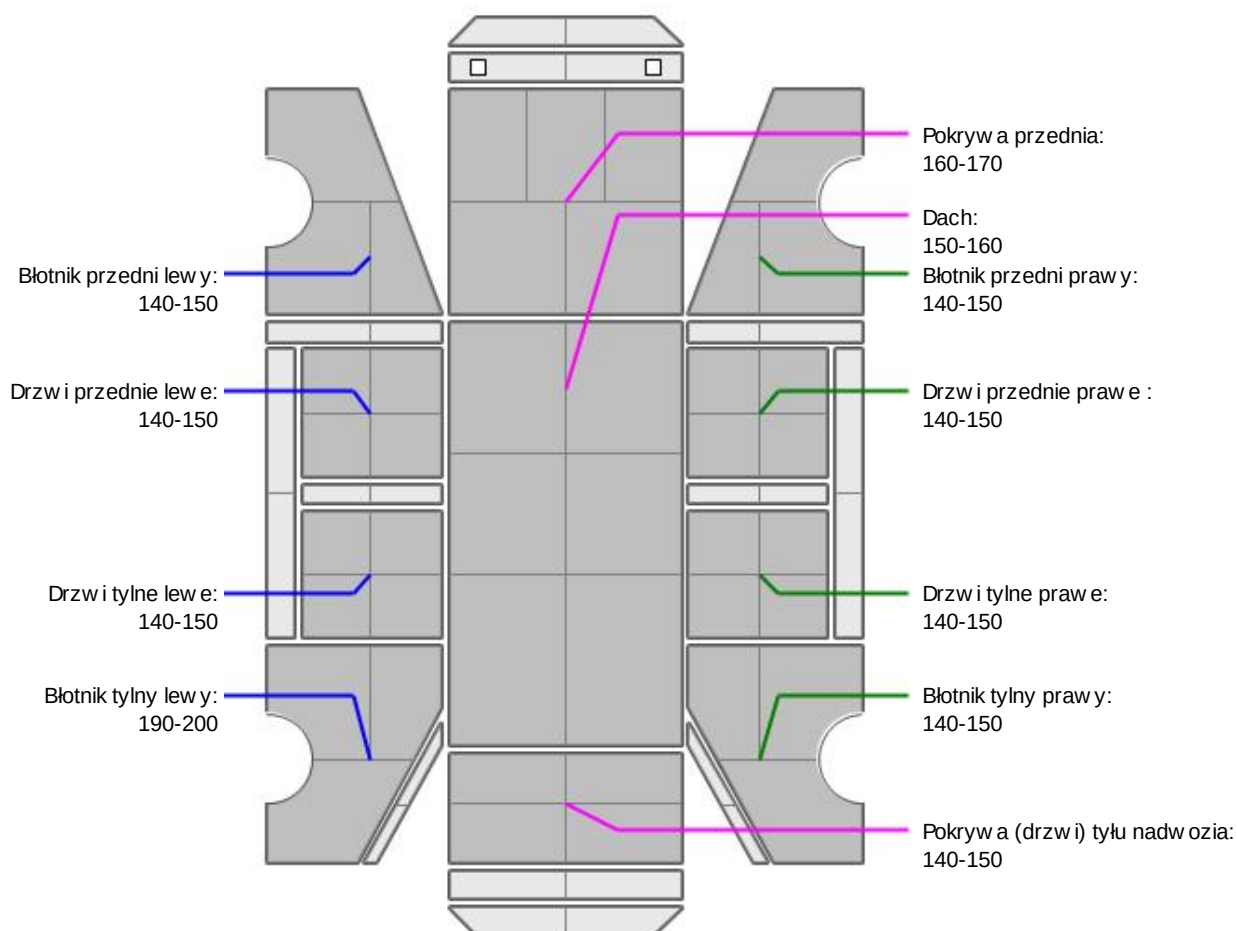
| L.p. | Nazwa elementu | L / P | Grubość powłoki [μm] | Opis |
| 1 | Pokrywa przednia | | 160-170 | |
| 2 | Dach | | 150-160 | |
| 3 | Błotnik przedni | L | 140-150 | |
| 4 | Drzwi przednie | L | 140-150 | |
| 5 | Drzwi tylne | L | 140-150 | |
| 6 | Błotnik tylny | L | 190-200 | |
| 7 | Błotnik przedni | P | 140-150 | |
| 8 | Drzwi przednie | P | 140-150 | |
| 9 | Drzwi tylne | P | 140-150 | |
| 10 | Błotnik tylny | P | 140-150 | |
| 11 | Pokrywa (drzwi) tyłu nadwozia | | 140-150 | |

Podane przedziały grubości powłoki lakierowej, dotyczą punktów pomiarowych. Nie mogą być traktowane jako gwarancja, że grubość powłoki lakierowej w innych punktach nie wykracza poza te przedziały. Pomiar powłoki lakierowej został wykonany urządzeniem będącym w posiadaniu rzeczoznawcy. Pomiar wykonany innym przyrządem może się różnić.
