## Poglądowy Raport Stanu Technicznego

Zadanie: Ocena stanu technicznego i określenie wartości rynkowej pojazdu

| DANE IDENTYFIKACYJNE POJAZDU | | Dane: [O] VII-2025 | |
|---|---|---|---|
| Marka: | KIA | Nr rejestracyjny: | W1789LC |
| Model pojazdu: | Ceed 1.0 MR`18 E6 | Nr Info-Ekspert: | 052-01215 |

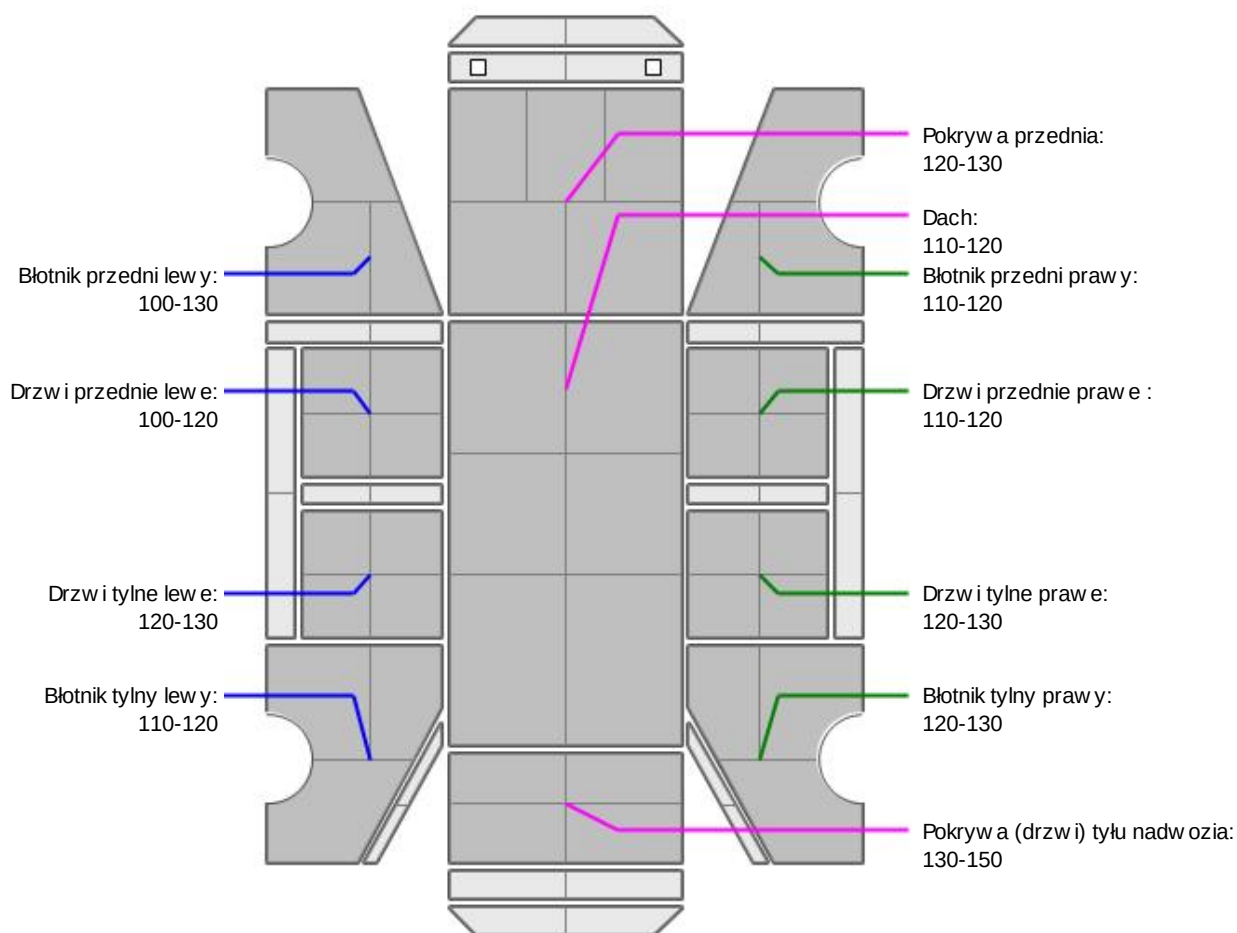
| L.p. | Nazwa elementu | L / P | Grubość powłoki [μm] | Opis |
| 1 | Pokrywa przednia | | 120-130 | |
| 2 | Dach | | 110-120 | |
| 3 | Błotnik przedni | L | 100-130 | |
| 4 | Drzwi przednie | L | 100-120 | |
| 5 | Drzwi tylne | L | 120-130 | |
| 6 | Błotnik tylny | L | 110-120 | |
| 7 | Błotnik przedni | P | 110-120 | |
| 8 | Drzwi przednie | P | 110-120 | |
| 9 | Drzwi tylne | P | 120-130 | |
| 10 | Błotnik tylny | P | 120-130 | |
| 11 | Pokrywa (drzwi) tyłu nadwozia | | 130-150 | |
