## Pogladowy raport stanu technicznego

Zadanie: Ocena stanu technicznego i określenie wartości rynkowej pojazdu

| DANE IDENTYFIKACYJNE POJAZDU | | Dane: [O] VII-2025 | |
|---|---|---|---|
| Marka: | KIA | Nr rejestracyjny: | WI749LC |
| Model pojazdu: | Ceed 1.0 MR`18 E6 | Nr Info-Ekspert: | 052-01215 |

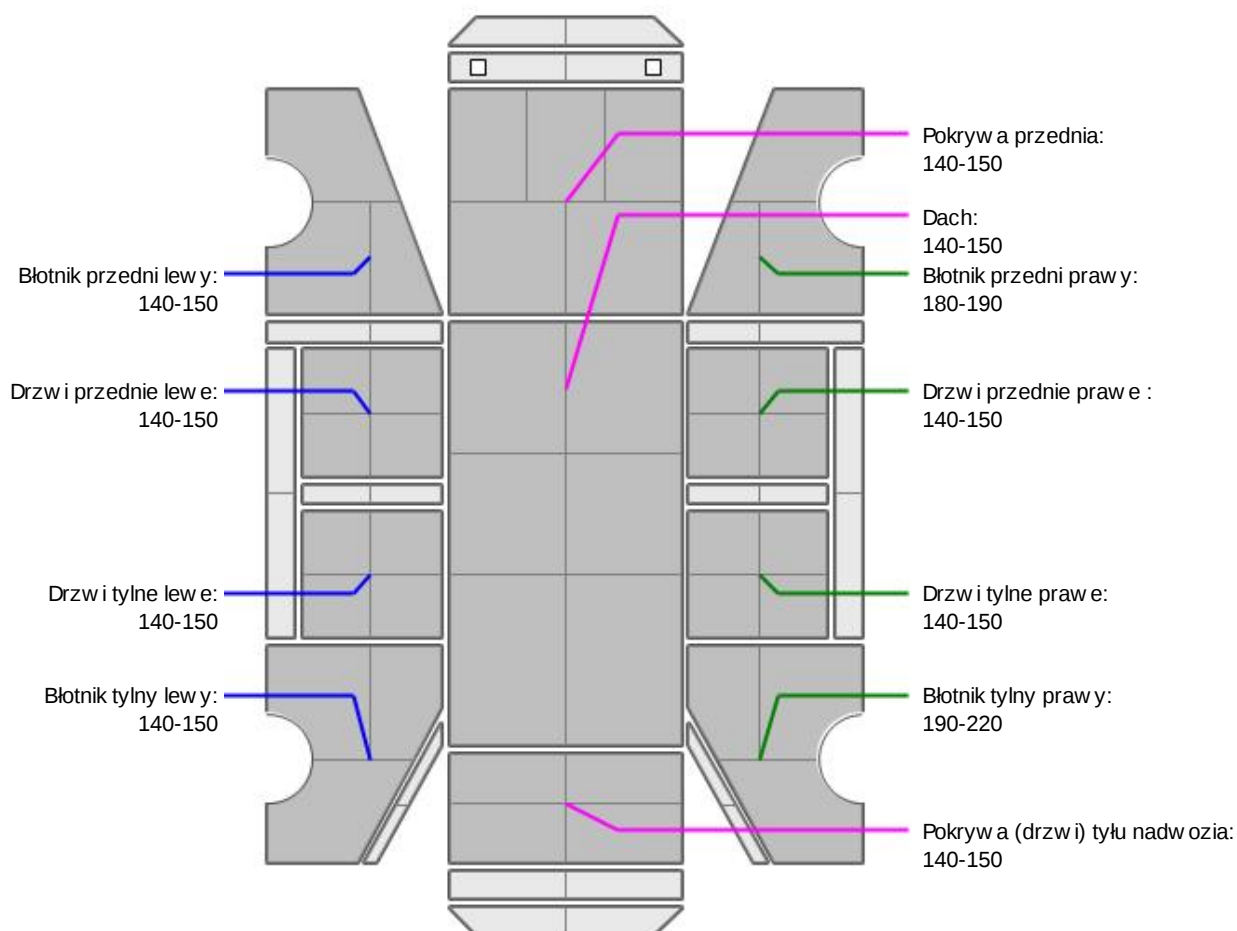
| L.p. | Nazwa elementu | L / P | Grubość powłoki [μm] | Opis |
| 1 | Pokrywa przednia | | 140-150 | |
| 2 | Dach | | 140-150 | |
| 3 | Błotnik przedni | L | 140-150 | |
| 4 | Drzwi przednie | L | 140-150 | |
| 5 | Drzwi tylne | L | 140-150 | |
| 6 | Błotnik tylny | L | 140-150 | |
| 7 | Błotnik przedni | P | 180-190 | |
| 8 | Drzwi przednie | P | 140-150 | |
| 9 | Drzwi tylne | P | 140-150 | |
| 10 | Błotnik tylny | P | 190-220 | |
| 11 | Pokrywa (drzwi) tyłu nadwozia | | 140-150 | |

Podane przedziały grubości powłoki lakierowej, dotyczą punktów pomiarowych. Nie mogą być traktowane jako gwarancja, że grubość powłoki lakierowej w innych punktach nie wykracza poza te przedziały. Pomiar powłoki lakierowej został wykonany urządzeniem będącym w posiadaniu rzeczoznawcy. Pomiar wykonany innym przyrządem może się różnić.
