Nr zlecenia: 71/21/07/2025/CarArena STANDARD

## Poglądowy Raport Stanu Technicznego

Zadanie: Ocena stanu technicznego i określenie wartości rynkowej pojazdu

| DANE IDENTYFIKACYJNE POJAZDU | | Dane: [O] VII-2025 | |
|---|---|---|---|
| Model pojazdu: | i20 1.0 MR`21 E6 | Nr Info-Ekspert: | 016-01931 |

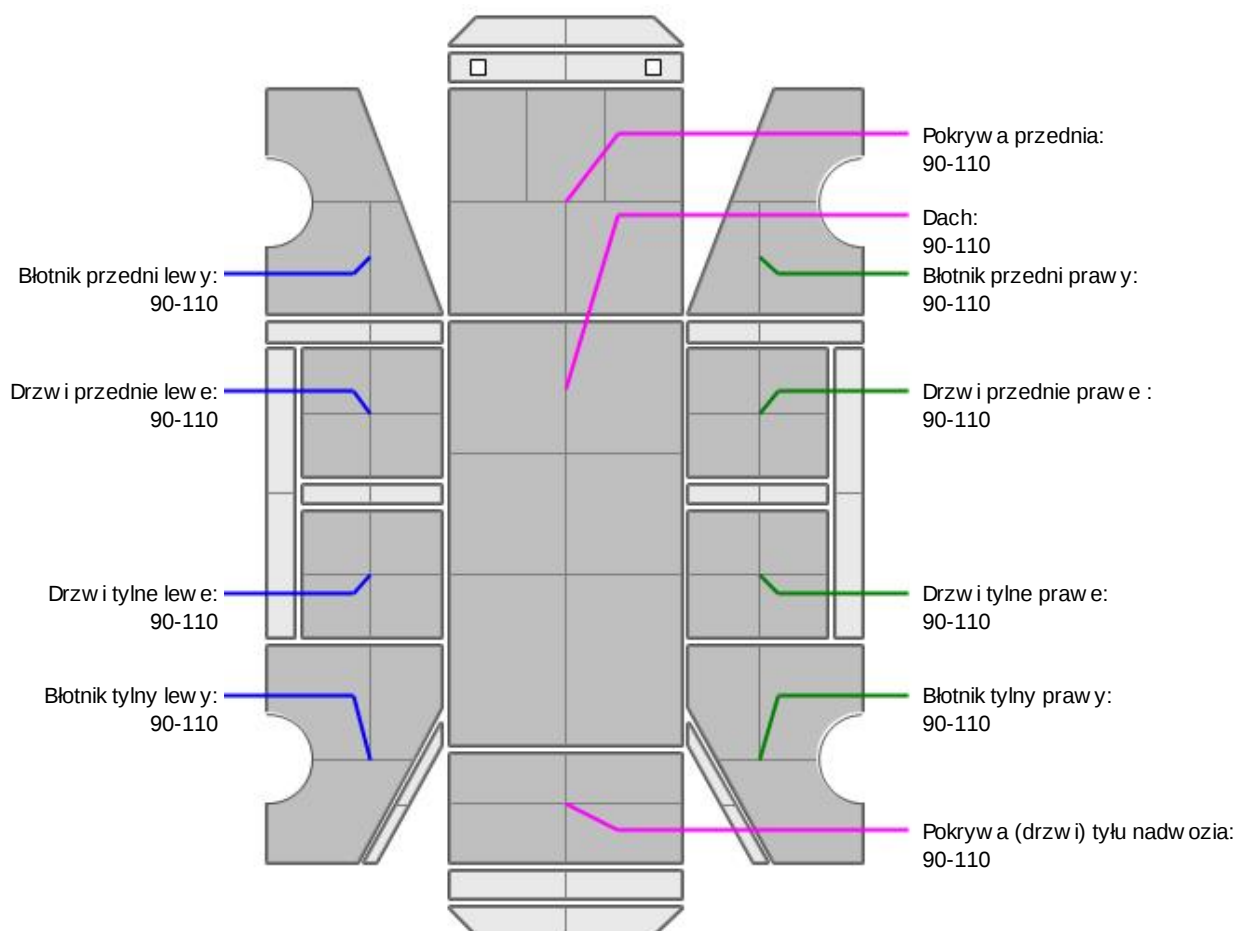
## NADWOZIE – Opis powłoki lakierowej

| L.p. | Nazwa elementu | L / P | Grubość powłoki [μm] | Opis |
| 1 | Pokrywa przednia | | 90-110 | |
| 2 | Dach | | 90-110 | |
| 3 | Błotnik przedni | L | 90-110 | |
| 4 | Drzwi przednie | L | 90-110 | |
| 5 | Drzwi tylne | L | 90-110 | |
| 6 | Błotnik tylny | L | 90-110 | |
| 7 | Błotnik przedni | P | 90-110 | |
| 8 | Drzwi przednie | P | 90-110 | |
| 9 | Drzwi tylne | P | 90-110 | |
| 10 | Błotnik tylny | P | 90-110 | |
| 11 | Pokrywa (drzwi) tyłu nadwozia | | 90-110 | |

Podane przedziały grubości powłoki lakierowej, dotyczą punktów pomiarowych. Nie mogą być traktowane jako gwarancja, że grubość powłoki lakierowej w innych punktach nie wykracza poza te przedziały. Pomiar powłoki lakierowej został wykonany urządzeniem będącym w posiadaniu rzeczoznawcy. Pomiar wykonany innym przyrządem może się różnić.
