Nr zlecenia: 215/04/07/2025/CarArena STANDARD

## Poglądowy Raport Stanu Technicznego

Zadanie: Ocena stanu technicznego i określenie wartości rynkowej pojazdu

| DANE IDENTYFIKACYJNE POJAZDU | | Dane: [O] VII-2025 | |
|---|---|---|---|
| Marka: | <b>KIA</b> | Nr rejestracyjny: | <b>WI655KW</b> |

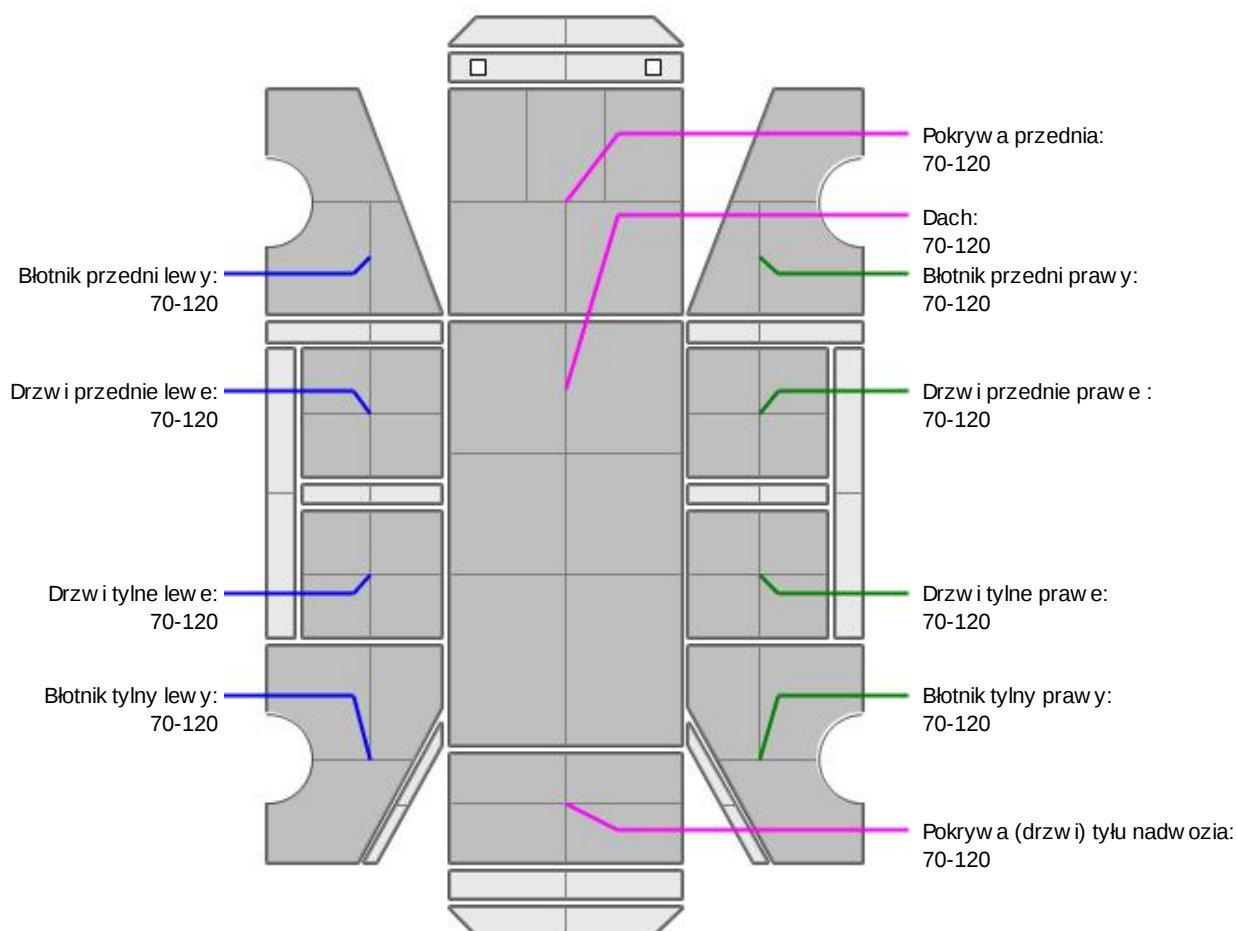
## NADWOZIE – Opis powłoki lakierowej

| L.p. | Nazwa elementu | L / P | Grubość powłoki [μm] | Opis |
| 1 | Pokrywa przednia | | 70-120 | |
| 2 | Dach | | 70-120 | |
| 3 | Błotnik przedni | L | 70-120 | |
| 4 | Drzwi przednie | L | 70-120 | |
| 5 | Drzwi tylne | L | 70-120 | |
| 6 | Błotnik tylny | L | 70-120 | |
| 7 | Błotnik przedni | P | 70-120 | |
| 8 | Drzwi przednie | P | 70-120 | |
| 9 | Drzwi tylne | P | 70-120 | |
| 10 | Błotnik tylny | P | 70-120 | |
| 11 | Pokrywa (drzwi) tyłu nadwozia | | 70-120 | |

Podane przedziały grubości powłoki lakierowej, dotyczą punktów pomiarowych. Nie mogą być traktowane jako gwarancja, że grubość powłoki lakierowej w innych punktach nie wykracza poza te przedziały. Pomiar powłoki lakierowej został wykonany urządzeniem będącym w posiadaniu rzeczoznawcy. Pomiar wykonany innym przyrządem może się różnić.
