## Poglądowy Raport Stanu Technicznego

Zadanie: Ocena stanu technicznego i określenie wartości rynkowej pojazdu

| DANE IDENTYFIKACYJNE POJAZDU | | Dane: [D] VII-2025 | |
|---|---|---|---|
| Marka: | VOLKSWAGEN | Nr rejestracyjny: | WD0815H |
| Model pojazdu: | Crafter 35 TDI-CR MR`17 E6 3.5t | Nr Info-Ekspert: | 040-08617 |

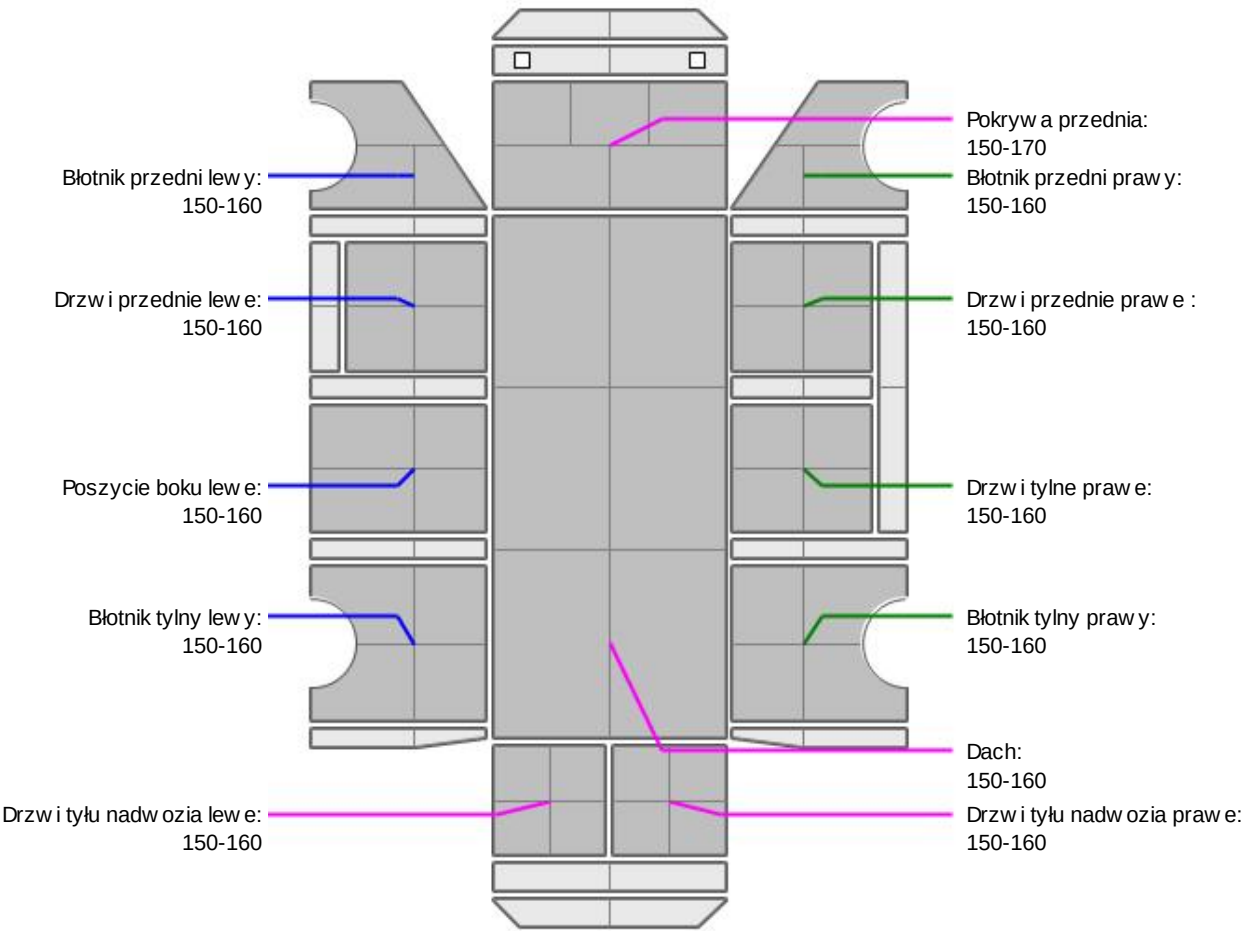
**NADWOZIE – Opis powłoki lakierowej**

| L.p. | Nazwa elementu | L / P | Grubość powłoki [µm] | Opis |
| 1 | Pokrywa przednia | | 150-170 | |
| 2 | Dach | | 150-160 | |
| 3 | Błotnik przedni | L | 150-160 | |
| 4 | Drzwi przednie | L | 150-160 | |
| 5 | Poszycie boku | L | 150-160 | |
| 6 | Błotnik tylny | L | 150-160 | |
| 7 | Drzwi tyłu nadwozia | | 150-160 | |
| 8 | Błotnik przedni | P | 150-160 | |
| 9 | Drzwi przednie | P | 150-160 | |
| 10 | Drzwi tylne | P | 150-160 | |
| 11 | Błotnik tylny | P | 150-160 | |
| 12 | Drzwi tyłu nadwozia | | 150-160 | |

Podane przedziały grubości powłoki lakierowej, dotyczą punktów pomiarowych. Nie mogą być traktowane jako gwarancja, że grubość powłoki lakierowej w innych punktach nie wykracza poza te przedziały. Pomiar powłoki lakierowej został wykonany urządzeniem będącym w posiadaniu rzeczoznawcy. Pomiar wykonany innym przyrządem może się różnić.
