Nr zlecenia: 16/14/07/2025/CarArena STANDARD

## Poglądowy Raport Stanu Technicznego

Zadanie: Ocena stanu technicznego i określenie wartości rynkowej pojazdu

| DANE IDENTYFIKACYJNE POJAZDU | | Dane: [O] VII-2025 | |
|---|---|---|---|
| Marka: | TOYOTA | Nr rejestracyjny: | PO6XE98 |

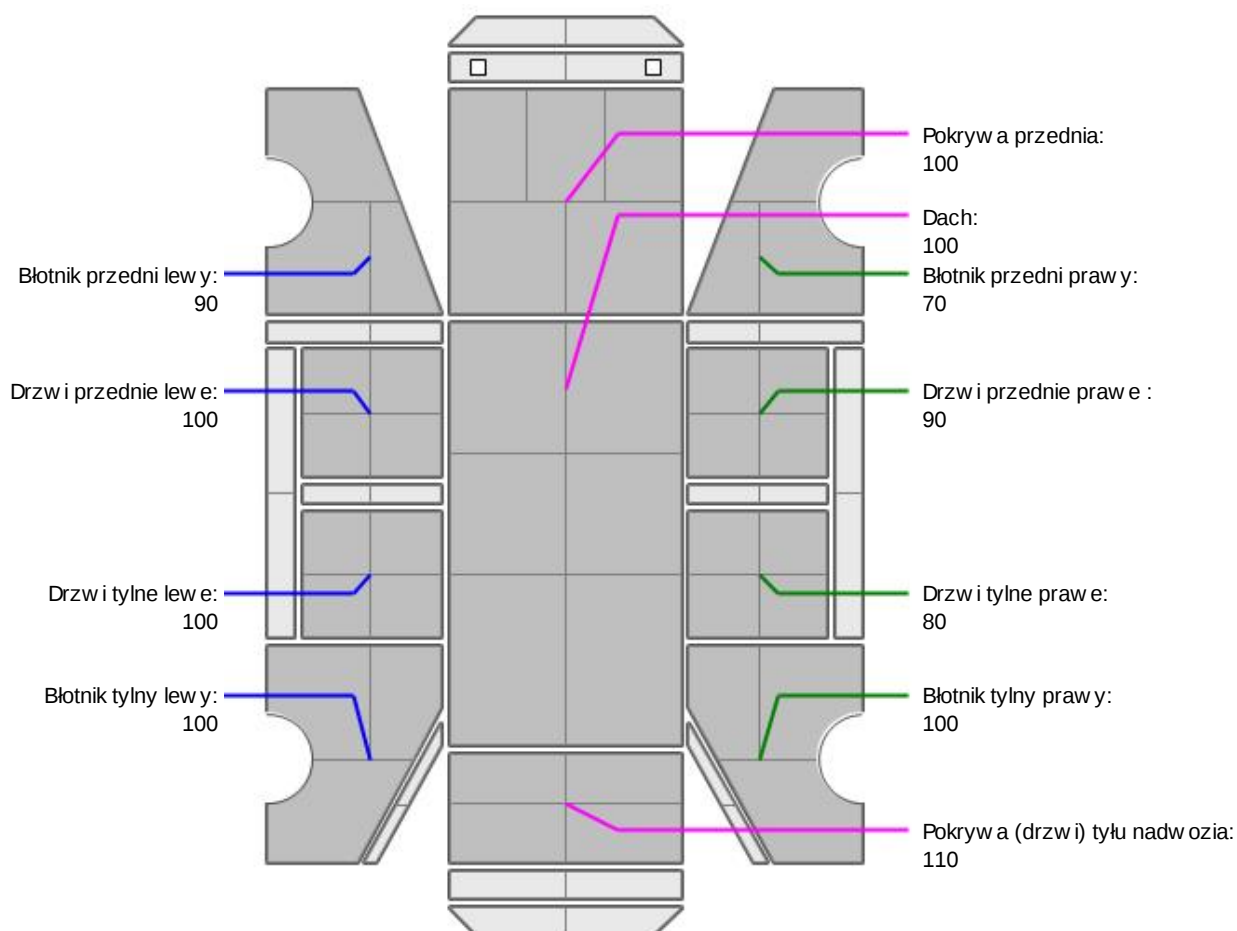
## NADWOZIE – Opis powłoki lakierowej

| L.p. | Nazwa elementu | L / P | Grubość powłoki [µm] | Opis |
| 1 | Pokrywa przednia | | 100 | |
| 2 | Dach | | 100 | |
| 3 | Błotnik przedni | L | 90 | |
| 4 | Drzwi przednie | L | 100 | |
| 5 | Drzwi tylne | L | 100 | |
| 6 | Błotnik tylny | L | 100 | |
| 7 | Błotnik przedni | P | 70 | |
| 8 | Drzwi przednie | P | 90 | |
| 9 | Drzwi tylne | P | 80 | |
| 10 | Błotnik tylny | P | 100 | |
| 11 | Pokrywa (drzwi) tyłu nadwozia | | 110 | |

Podane przedziały grubości powłoki lakierowej, dotyczą punktów pomiarowych. Nie mogą być traktowane jako gwarancja, że grubość powłoki lakierowej w innych punktach nie wykracza poza te przedziały. Pomiar powłoki lakierowej został wykonany urządzeniem będącym w posiadaniu rzeczoznawcy. Pomiar wykonany innym przyrządem może się różnić.
