## P o g l ą d o w y   R a p o r t   S t a n u   T e c h n i c z n e g o

Zadanie: Ocena stanu technicznego i określenie wartości rynkowej pojazdu

| DANE IDENTYFIKACYJNE POJAZDU | | Dane: [O] VII-2025 | |
|---|---|---|---|
| Marka: | SKODA | Nr rejestracyjny: | PO8XT62 |
| Model pojazdu: | Scala 1.0 TSI MR`19 E6d | Nr Info-Ekspert: | 034-04457 |

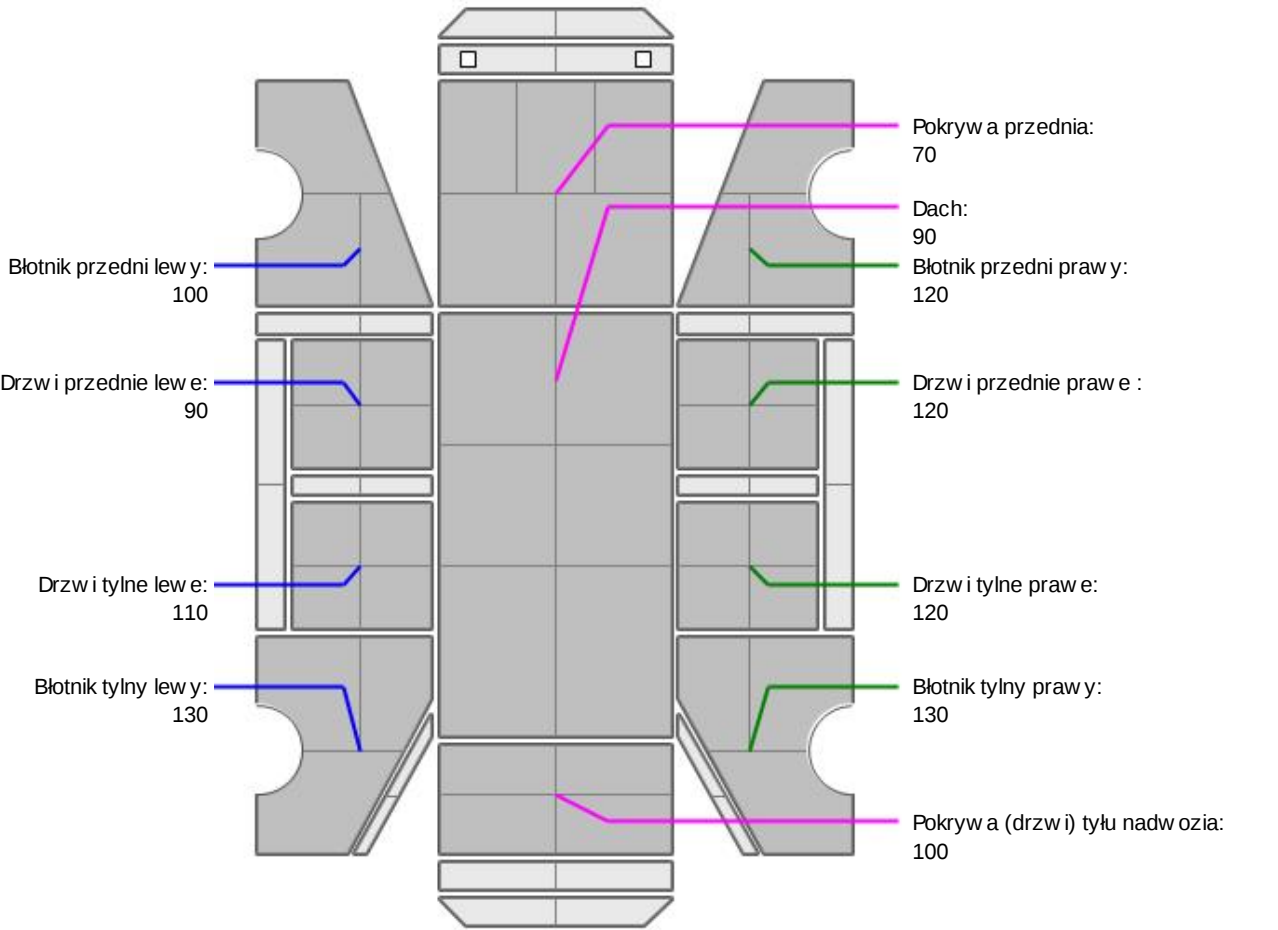
**NADWOZIE – Opis powłoki lakierowej**

| L.p. | Nazwa elementu | L / P | Grubość powłoki [µm] | Opis |
|---|---|---|---|---|
| 1 | Pokrywa przednia | | 70 | |

| 2 | Dach | | 90 | |
| 3 | Błotnik przedni | L | 100 | |
| 4 | Drzwi przednie | L | 90 | |
| 5 | Drzwi tylne | L | 110 | |
| 6 | Błotnik tylny | L | 130 | |
| 7 | Błotnik przedni | P | 120 | |
| 8 | Drzwi przednie | P | 120 | |
| 9 | Drzwi tylne | P | 120 | |
| 10 | Błotnik tylny | P | 130 | |
| 11 | Pokrywa (drzwi) tyłu nadwozia | | 100 | |
