## Poglądowy raport stanu technicznego

Zadanie: Ocena stanu technicznego i określenie wartości rynkowej pojazdu

| DANE IDENTYFIKACYJNE POJAZDU | | Dane: [D] VII-2025 | |
|---|---|---|---|
| Marka: | FORD | Nr rejestracyjny: | PZ607TJ |
| Model pojazdu: | FT 350 2.2 TDCi MR`14 E5 3.5t | Nr Info-Ekspert: | 011-08492 |

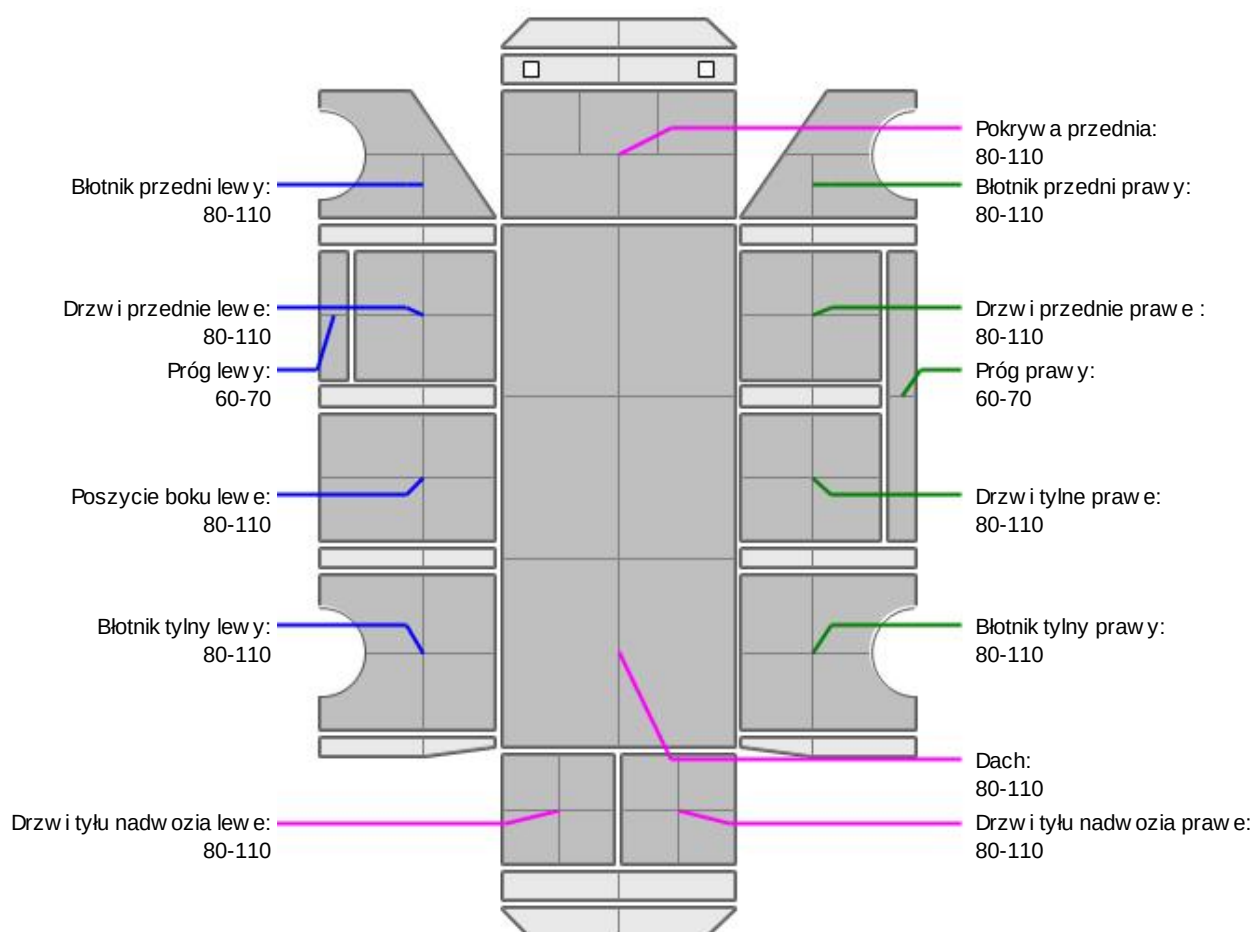
| L.p. | Nazwa elementu | L / P | Grubość powłoki [μm] | Opis |
| 1 | Pokrywa przednia | | 80-110 | |
| 2 | Dach | | 80-110 | |
| 3 | Błotnik przedni | L | 80-110 | |
| 4 | Próg | L | 60-70 | |
| 5 | Drzwi przednie | L | 80-110 | |

| 6 | Poszycie boku | L | 80-110 | |
| 7 | Błotnik tylny | L | 80-110 | |
| 8 | Drzwi tyłu nadwozia | | 80-110 | |
| 9 | Błotnik przedni | P | 80-110 | |
| 10 | Próg | P | 60-70 | |
| 11 | Drzwi przednie | P | 80-110 | |
| 12 | Drzwi tylne | P | 80-110 | |
| 13 | Błotnik tylny | P | 80-110 | |
| 14 | Drzwi tyłu nadwozia | | 80-110 | |

Podane przedziały grubości powłoki lakierowej, dotyczą punktów pomiarowych. Nie mogą być traktowane jako gwarancja, że grubość powłoki lakierowej w innych punktach nie wykracza poza te przedziały. Pomiar powłoki lakierowej został wykonany urządzeniem będącym w posiadaniu rzeczoznawcy. Pomiar wykonany innym przyrządem może się różnić.
