## Poglądowy Raport Stanu Technicznego

Zadanie: Ocena stanu technicznego i określenie wartości rynkowej pojazdu

| DANE IDENTYFIKACYJNE POJAZDU (*) | | Dane: [C] VII-2025 | |
|---|---|---|---|
| Marka: | DAF | Nr rejestracyjny: | EL353WU |
| Model pojazdu: | CF 330 E6 | Nr Info-Ekspert: | 214-02189 |

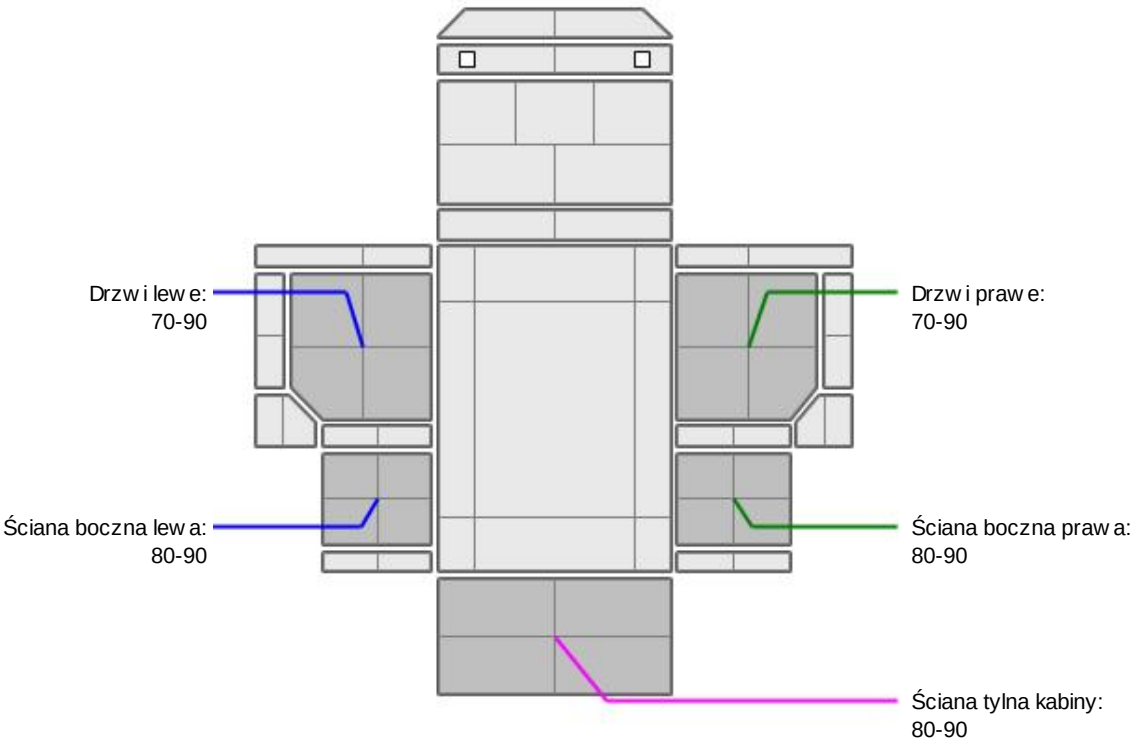
| L.p. | Nazwa elementu | L / P | Grubość powłoki [µm] | Opis |
| 1 | Drzwi | L | 70-90 | |
| 2 | Ściana boczna | L | 80-90 | |
| 3 | Drzwi | P | 70-90 | |
| 4 | Ściana boczna | P | 80-90 | |
| 5 | Ściana tylna kabiny | | 80-90 | |

Podane przedziały grubości powłoki lakierowej, dotyczą punktów pomiarowych. Nie mogą być traktowane jako gwarancja, że grubość powłoki lakierowej w innych punktach nie wykracza poza te przedziały. Pomiar powłoki lakierowej został wykonany urządzeniem będącym w posiadaniu rzeczoznawcy. Pomiar wykonany innym przyrządem może się różnić.
