## Poglądowy raport stanu technicznego

Zadanie: Ocena stanu technicznego i określenie wartości rynkowej pojazdu

| DANE IDENTYFIKACYJNE POJAZDU | | Dane: [D] VII-2025 | |
|---|---|---|---|
| Marka: | FORD | Nr rejestracyjny: | PO2EX67 |
| Model pojazdu: | FT 350 2.0 TDCi MR`16 E6 3.5t | Nr Info-Ekspert: | 011-09487 |

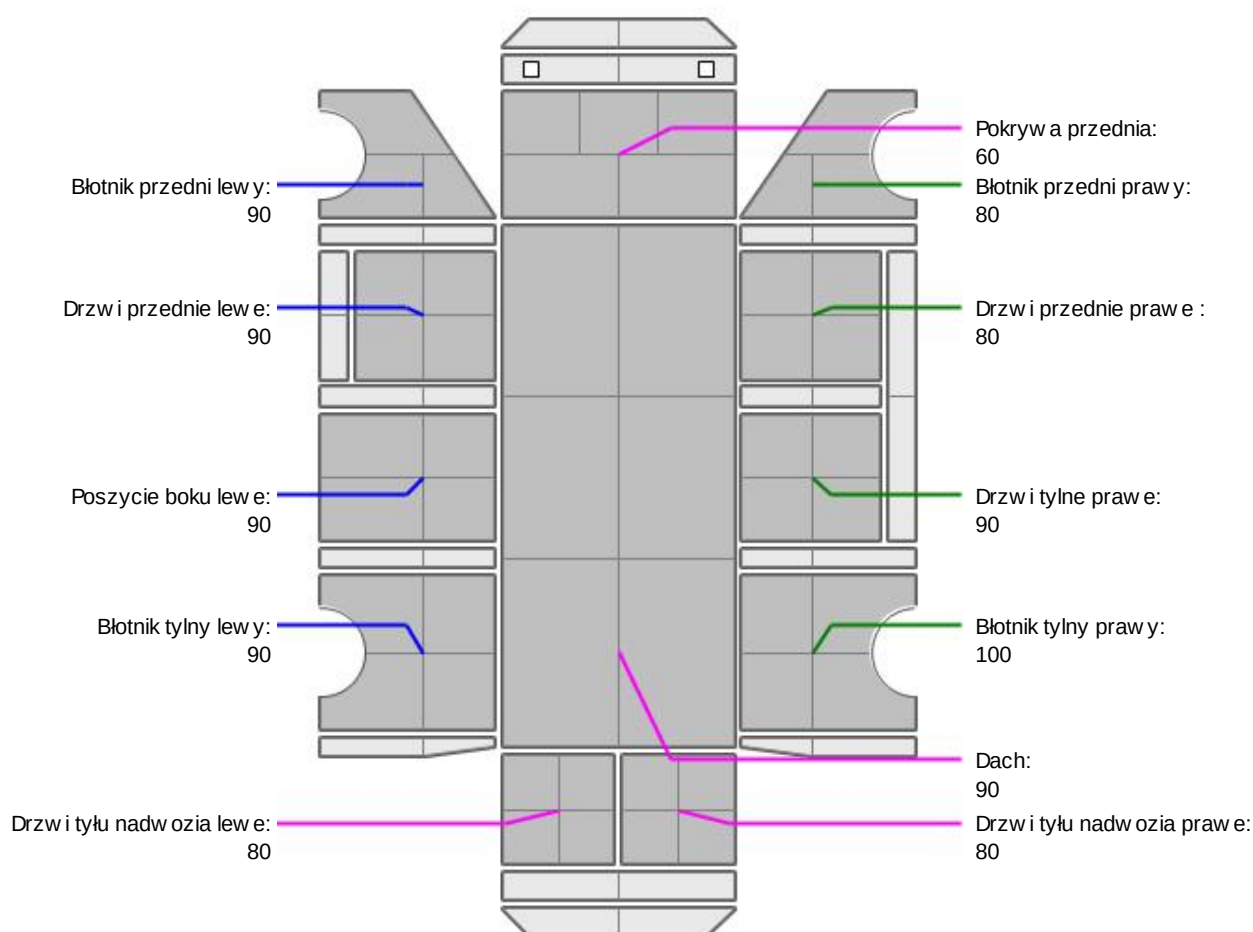
| L.p. | Nazwa elementu | L / P | Grubość powłoki [µm] | Opis |
| 1 | Pokrywa przednia | | 60 | |
| 2 | Dach | | 90 | |
| 3 | Błotnik przedni | L | 90 | |
| 4 | Drzwi przednie | L | 90 | |
| 5 | Poszycie boku | L | 90 | |
| 6 | Błotnik tylny | L | 90 | |
| 7 | Drzwi tyłu nadwozia | | 80 | |
| 8 | Błotnik przedni | P | 80 | |
| 9 | Drzwi przednie | P | 80 | |
| 10 | Drzwi tylne | P | 90 | |
| 11 | Błotnik tylny | P | 100 | |
| 12 | Drzwi tyłu nadwozia | | 80 | |

Podane przedziały grubości powłoki lakierowej, dotyczą punktów pomiarowych. Nie mogą być traktowane jako gwarancja, że grubość powłoki lakierowej w innych punktach nie wykracza poza te przedziały. Pomiar powłoki lakierowej został wykonany urządzeniem będącym w posiadaniu rzeczoznawcy. Pomiar wykonany innym przyrządem może się różnić.
